Cambios morfológicos costeros en Isla del Carmen, Campeche, por el paso del huracán "Roxanne"

José Luis Palacio Prieto*
Mario Arturo Ortíz Pérez*
Arturo Garrido Pérez*

Resumen. Con base en la interpretación de imágenes verticales de video adquiridas desde un helicóptero, se realizó un reconocimiento de los estragos causados por el paso del huracán "Roxanne" en la costa de la Isla del Carmen, Campeche, en octubre de 1995. Se identifican procesos geomorfológicos y formas resultantes que caracterizan a la línea de costa como regresiva durante el evento ciclónico, aunque localmente se aprecian algunos rasgos de acumulación en sectores reducidos. Los sitios más afectados corresponden a antiguos canales, hoy obturados, cuyo funcionamiento es reactivado durante los eventos ciclónicos extraordinarios. Se concluye, igualmente, acerca de la utilidad de las imágenes de video en la evaluación expedita del territorio y de la detección de daños a la infraestructura.

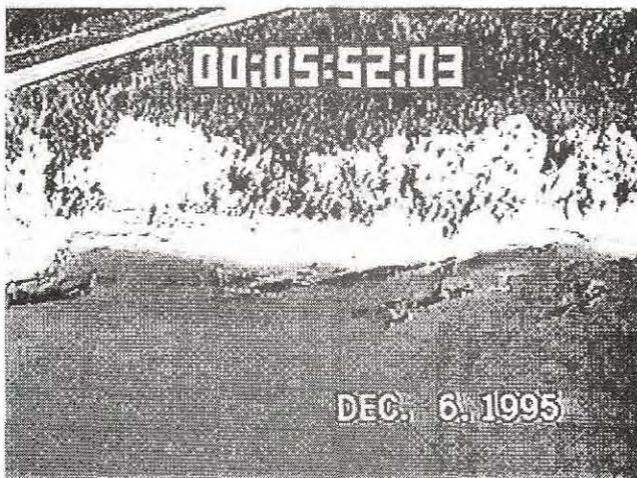
La mitad oriental de la isla presenta formaciones rocosas en la costa, excavadas y exhumadas por la acción del oleaje. La presencia de estas rocas de playa (*beach rocks*) incide en una morfología costera sinuosa, contrastante con la homogeneidad del trazo rectilíneo de la costa arenosa (Figura 8). La presencia de rocas de playa en el sector

Figura 8. Se observa la presencia de roca de playa o *beach rock*.
(El norte se encuentra hacia la parte inferior de la Figura)

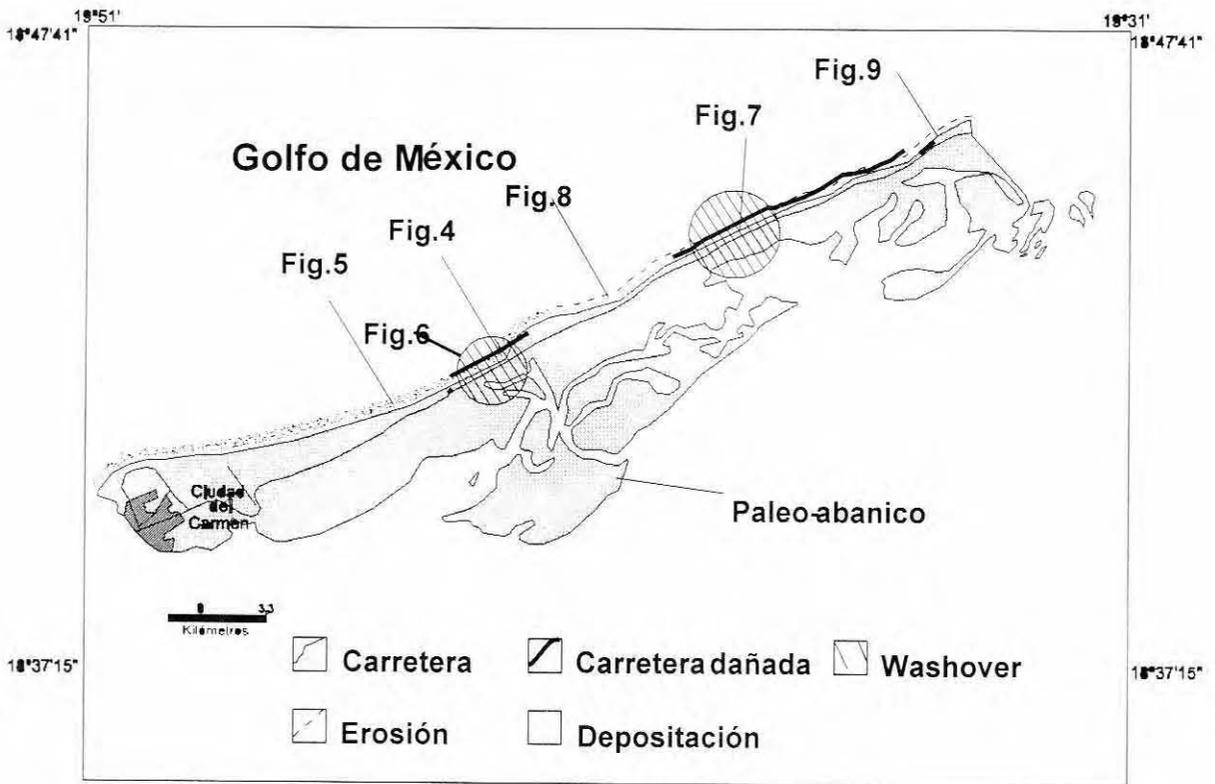
La Figura 10, finalmente, refiere las formas y procesos descritos anteriormente a lo largo de la costa estudiada. El área afectada por el *wash-over* se estima en 24 km²; las barras se aprecian en un sector de cuatro kilómetros de longitud y los daños a la carretera son perceptibles a lo largo de 21 km.

Figura 10. Ubicación general de daños en la costa marina de Isla del Carmen. Se muestra la ubicación de las figuras referidas en el texto.
