Inventario de caídas de rocas, análisis estadístico y mapeo geomorfológico de la Localidad Área Nueva en la porción NE de la Sierra de Guadalupe, Estado de México

Rockfall inventory, statistical analysis and geomorphological mapping of the Area Nueva Locality in the NE portion of the Sierra de Guadalupe, State of Mexico

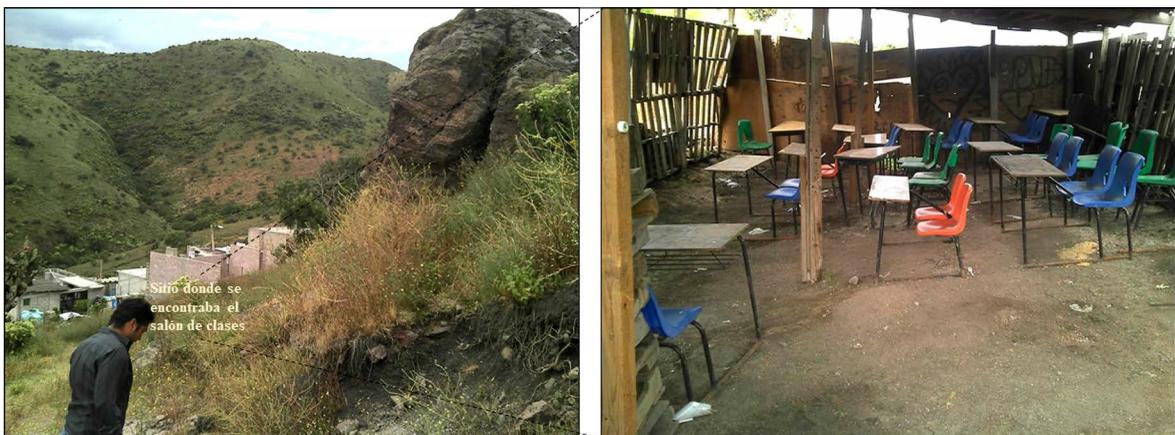
Figura 1. Salón de clases en condiciones precarias que estaba ubicado exactamente en la porción sur del bloque, a 30 m del escarpe.

las rocas, lo que implica un riesgo latente para la población que ahí se asienta. Algunos pobladores indicaron que se han desprendido varios bloques que han alcanzado distancias mayores a los 300 m, siendo que las construcciones se localizan tan solo a 120 m del escarpe, lo que ha derivado en lesiones a algunas personas. A 30 m del escarpe existía un salón de clases en condiciones precarias (Figura 1), construido con madera y que posteriormente se inhabilitó debido a los desprendimientos de bloques y el consecuente riesgo para los alumnos, sin embargo, los habitantes siguen ejerciendo presión social, ambiental y urbana al colonizar (urbanizar) áreas que presentan una probabilidad alta a ser afectadas por procesos gravitacionales. En el límite con la zona habitacional existe una carretera de terracería denominada “Santa María”, y hacia la parte norte, muy cerca del salón inhabilitado, en el año 2021 se construyó formalmente el complejo educativo “Ricardo Flores Magón”, cerrado temporalmente. Al urbanizarse áreas y cambiar el uso de suelo natural de la zona, con fuerte pendiente, se propician procesos gravitacionales y de erosión. Además, la zona de estudio presenta una desertificación por la alteración de la cubierta vegetal, la cual es removida en algunas porciones de la ladera, favoreciendo la erosión y dejando al descubierto bloques diaclasados; esto en conjunción con otros factores intrínsecos (litología: dacitas alteradas, la altura del terreno y sus pendientes pronunciadas y abruptas, etc.)

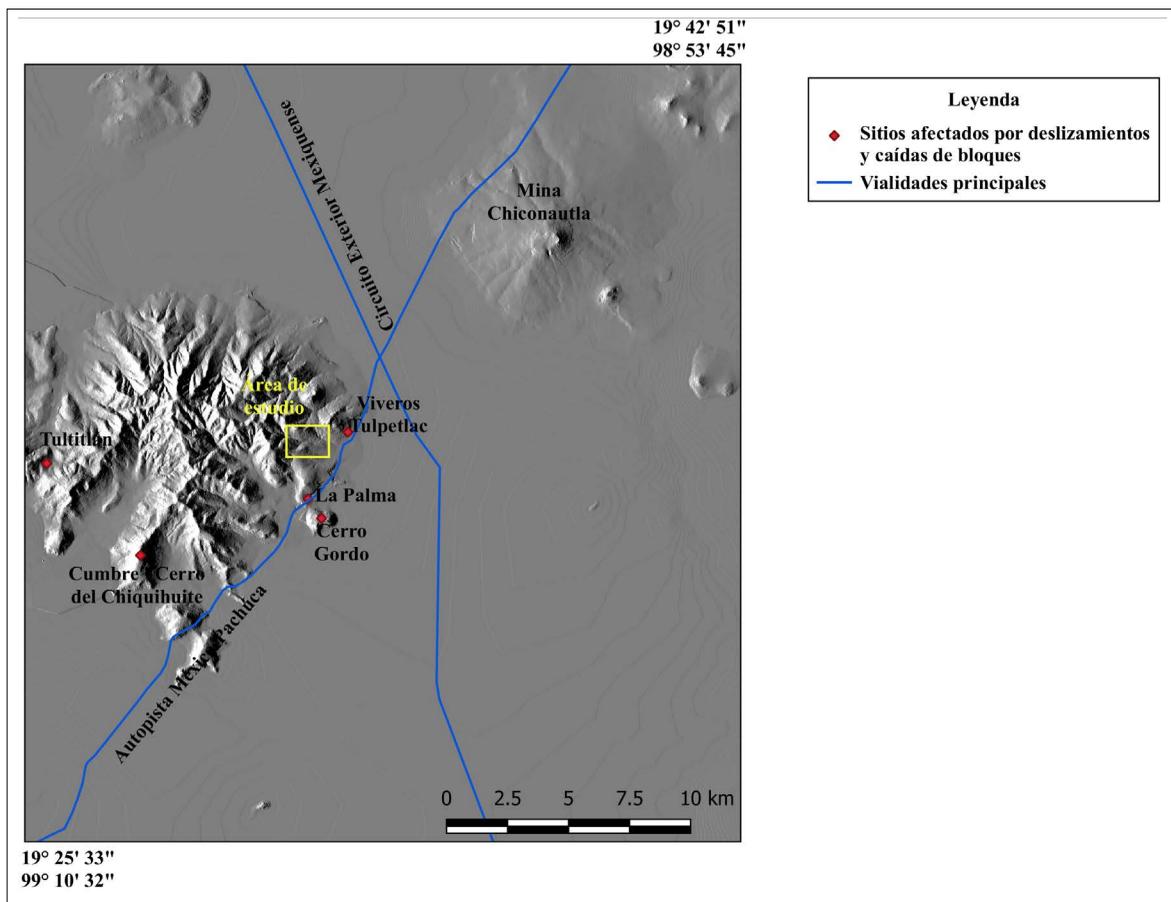
Figura 2. Zonas de la Sierra de Guadalupe, donde han ocurrido desprendimientos de bloques y deslizamientos de tierra y escombros en los últimos años. Fuente: Elaboración propia a partir del Modelo Digital de Elevación Lidar INEGI, 2010

Durante los últimos años, en la Sierra de Guadalupe se han incrementado diversos eventos por deslizamientos de tierra y desprendimientos de bloques, derivado de las lluvias atípicas y caída de granizo, principalmente durante los meses de septiembre y octubre. En la Tabla 1 se especifican las colonias afectadas por algunos eventos y en el mapa (Figura 2) los sitios donde han ocurrido.

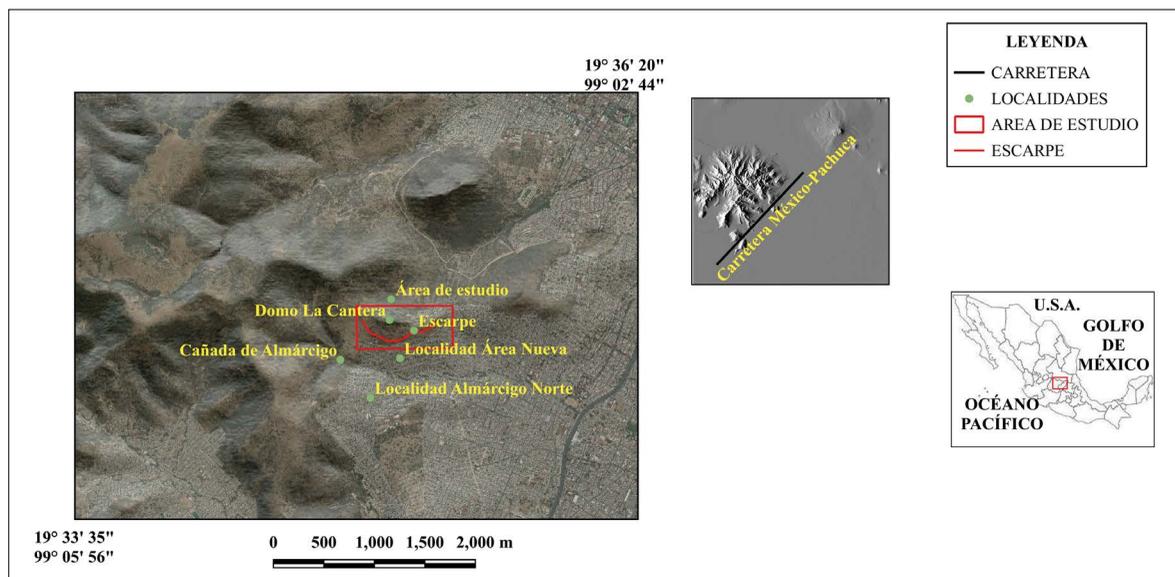
Figura 3. Localización de la localidad “Área Nueva” en la ladera sur del cerro La Cantera. Fuente: Elaboración propia a partir del conjunto de datos vectoriales 1:50,000 INEGI.

La localidad Área Nueva se ubica en la porción NE de la Sierra de Guadalupe, sobre la Cañada de Almárcigo, en la ladera del domo La Cantera (Figura 3). La Sierra de Guadalupe está a su vez inmersa en la porción centro-norte de la Cuenca de México, y forma parte de la Faja Volcánica Transmexicana. De acuerdo con Lugo (1990), la Sierra de Guadalupe corresponde a una estructura de forma más o menos circular, con un diámetro aproximado entre 12 y 13 km, constituida por andesitas y dacitas del Mioceno y está considerada entre las estructuras más antiguas dentro de la Cuenca de México (Mooser, 1975).

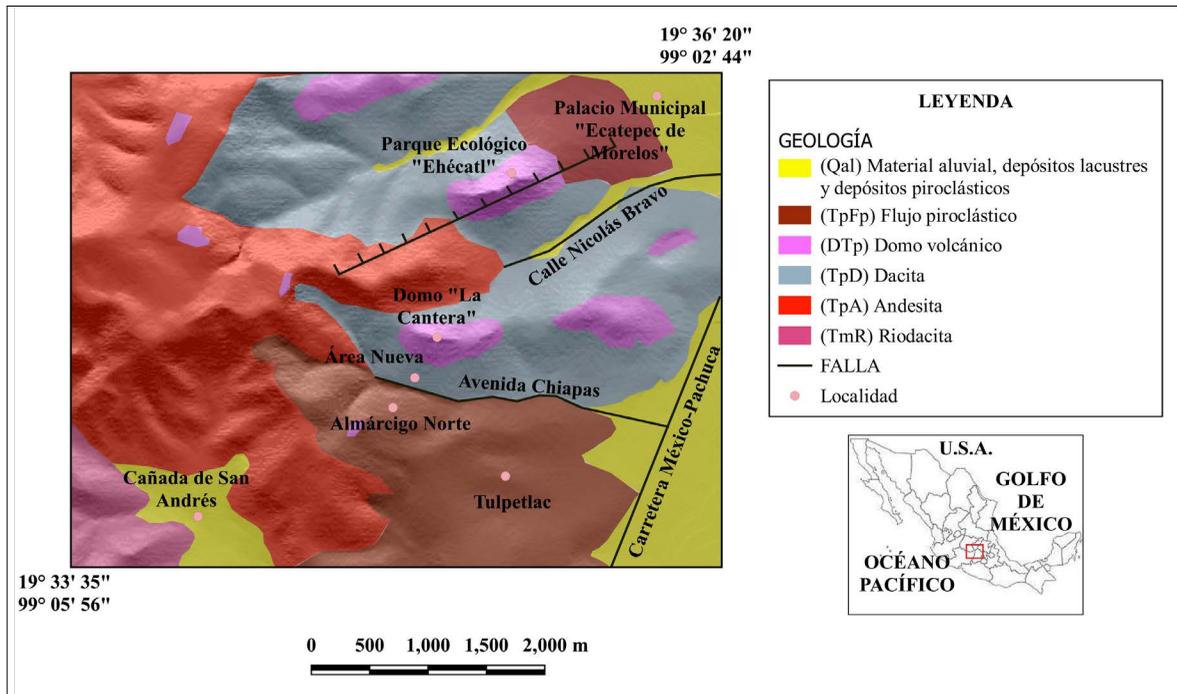
Figura 4. Geología del área de estudio, representada por un domo de composición dacítica. Fuente: Elaboración propia a partir del conjunto de datos vectoriales 1:50,000 INEGI.

con el domo Tulpetlac, al SE del domo La Cantera forman un lineamiento NE-SW, probablemente asociados a fallas con la misma orientación. (Ramírez, 2011) (Figura 4).

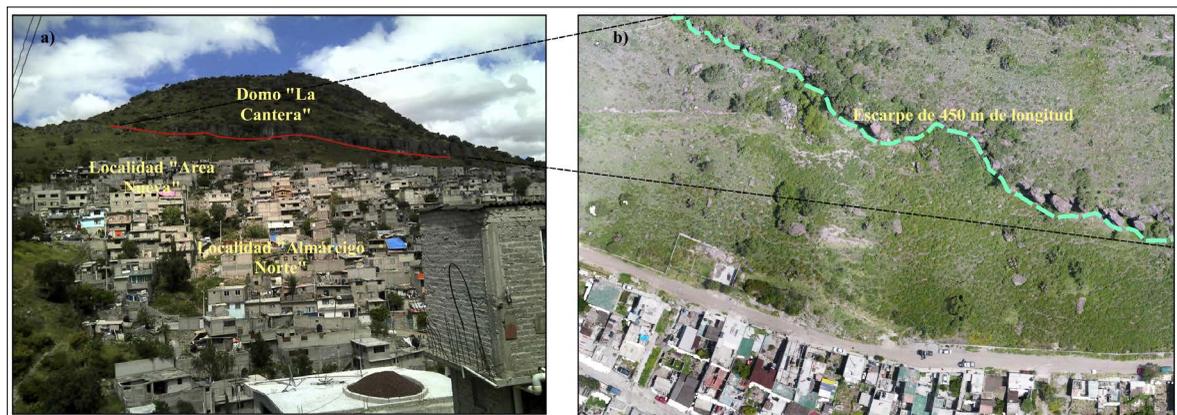
Figura 5. a) Panorámica del domo “La Cantera” donde se aprecia la expansión urbana en la ladera; b) imagen obtenida mediante un dron, donde se observa el escarpe con una longitud lineal de 450 m con una altura promedio de 30 m y la cercanía de la zona habitacional.

generado por gravedad, aunado a las sobrecargas que ejerce la población asentada en las laderas del mismo, además de otros eventos naturales como la sismicidad, las grandes avenidas durante lluvias torrenciales y la desertificación (Figura 5).

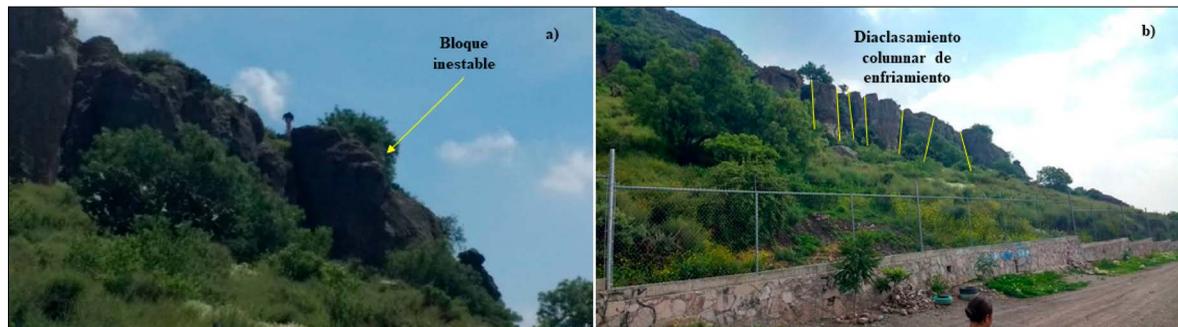
Figura 6. a) Bloque potencialmente inestable de 12 m de altura, apoyado sobre una brecha volcánica, localizado a 100 aproximadamente de las casas; b) se observa que las diaclasas columnares de enfriamiento son casi verticales, lo que podría desencadenar volteo por flexión y volteo de bloques, así como caídas primarias y secundarias.

bloques desprendidos cubren el 40% del área, con volúmenes diversos que varían desde unos cuantos centímetros hasta más de 100 m³. Se pudo observar en algunas partes del escarpe, que la base de los bloques está constituida por brechas volcánicas, lo cual implica mayor riesgo, ya que son menos resistentes a los procesos erosivos (Figura 6).

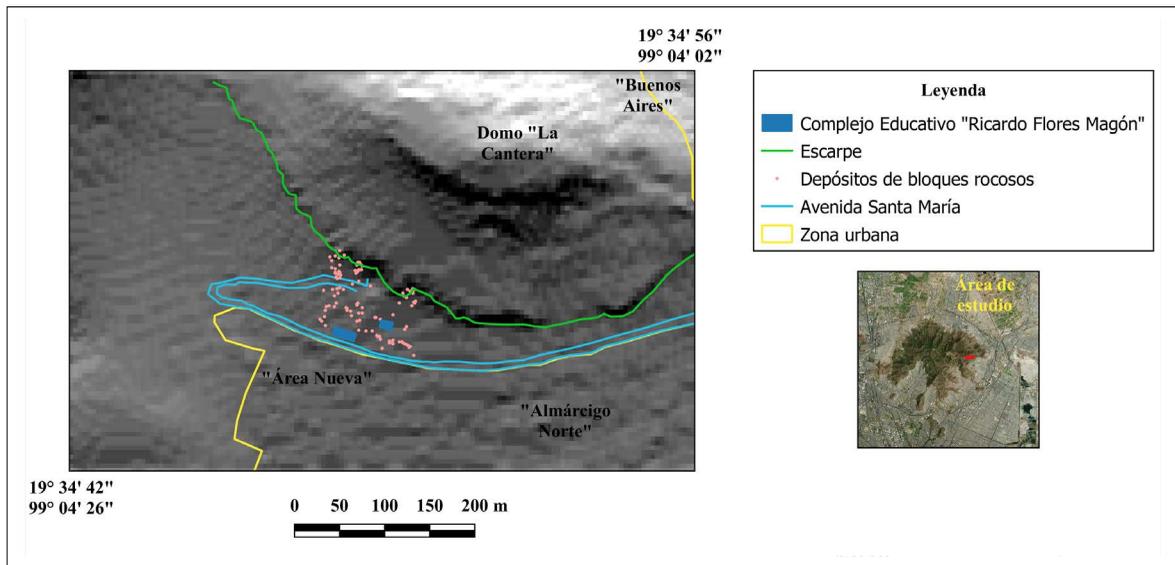
Figura 7. Tres corredores de depósitos con caídas de bloques, de los que se obtuvo la información de los bloques mayores (posición geográfica, altitud, pendiente, distancia del escarpe y volumen). Fuente: Elaboración propia a partir del conjunto de datos vectoriales 1:50,000 INEGI.

Se hicieron recorridos de campo en la localidad Área Nueva y se midieron detalladamente 3 corredores de depósitos de caída de bloques, de los que se obtuvo, para los bloques mayores, su posición geográfica, altitud, pendiente, distancia del escarpe, tamaño, volumen y adherencia del bloque sobre la superficie del terreno (Porcentaje de la superficie del bloque rocoso descubierta por la acción de la erosión (Rendón, 2007) (Figura 7).

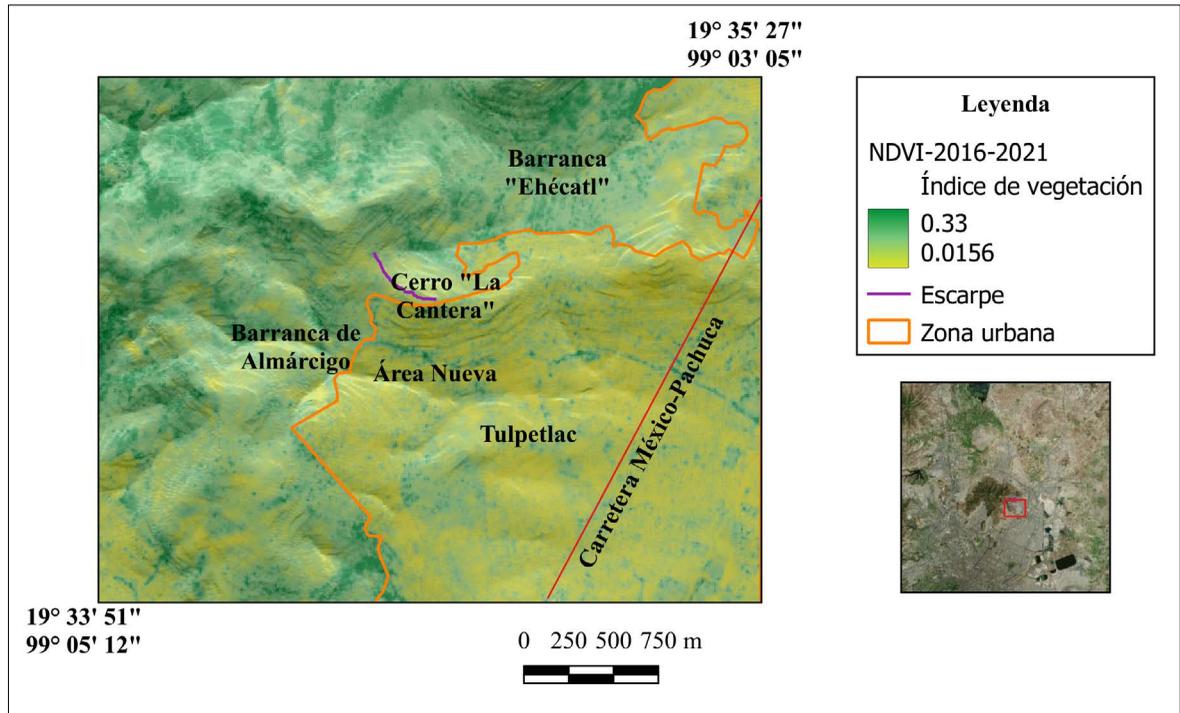
Figura 8. Mapa del NDVI donde se observa principalmente, vegetación mixta, poco densa y sin vegetación hacia las partes bajas del área de estudio. Fuente: Elaboración propia a partir de la información satelital Sentinel.

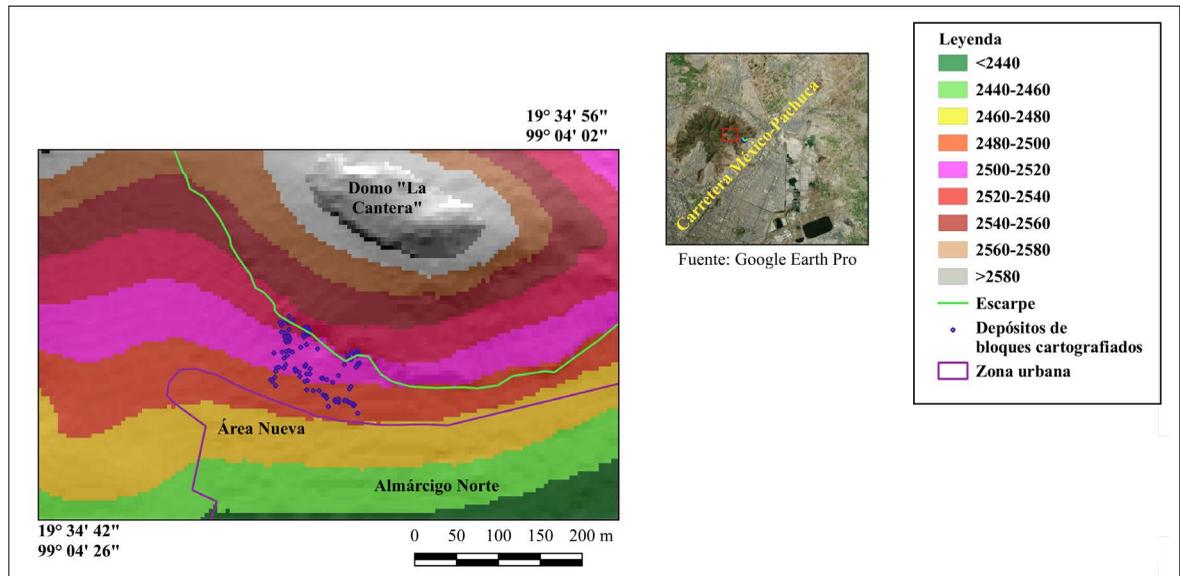
Figura 9. Mapa hipsométrico. Las elevaciones varían de 2400 msnm, donde se localiza la zona urbanizada, a 2600 msnm que corresponde con la altura del domo La Cantera y el escarpe se ubica a una altura entre 2480 a 2520 msnm. Fuente: Elaboración propia a partir del conjunto de datos vectoriales 1:50,000 INEGI.

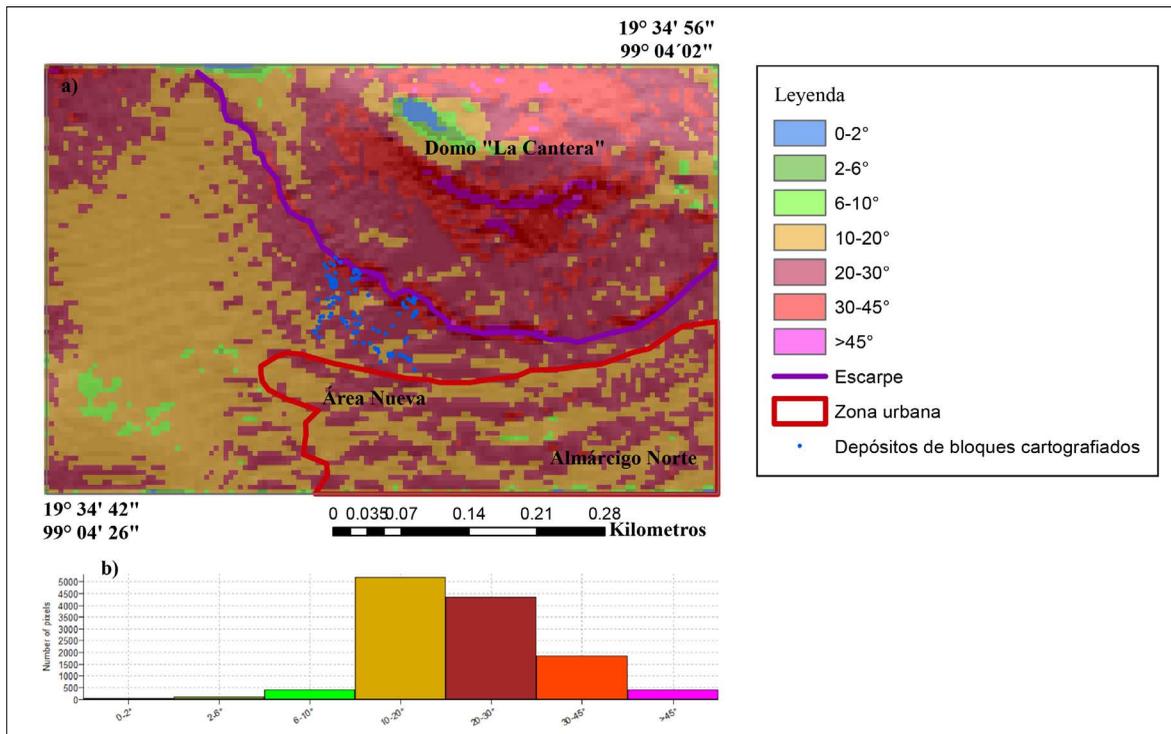
Figura 10. a) Mapa de pendientes, los depósitos de bloques cartografiados se localizan principalmente en pendientes de 20 a 30° y 30 a 45°; b) La tendencia de pendientes en el área varía en su mayoría de 10 a 20° en las partes bajas del domo, 20 a 30° y 30 a 45° en la ladera y de 30 a 45° y más de 45° cerca del escarpe y en la parte alta del domo. Fuente: Elaboración propia a partir del Modelo Digital de Elevación Lidar INEGI, 2010.

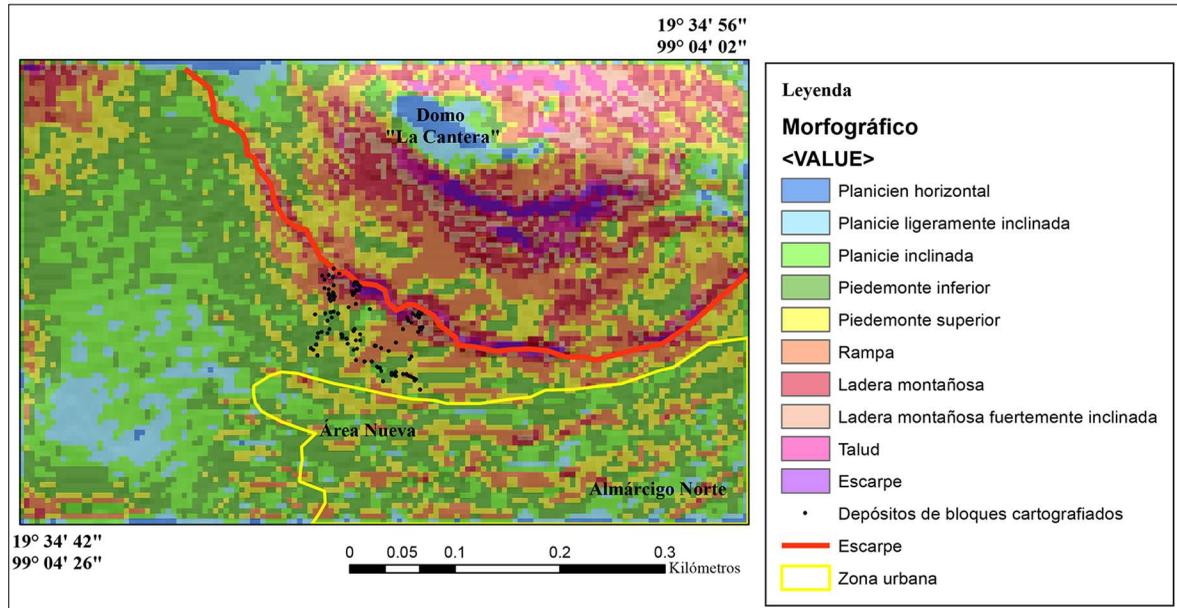
Figura 11. Donde se localiza la zona urbana predominan pendientes de rampas y piedemonte superior y los depósitos de bloques cartografiados están principalmente sobre laderas montañosas y laderas montañosas fuertemente inclinadas. Fuente: Elaboración propia a partir del Modelo Digital de Elevación Lidar INEGI, 2010.

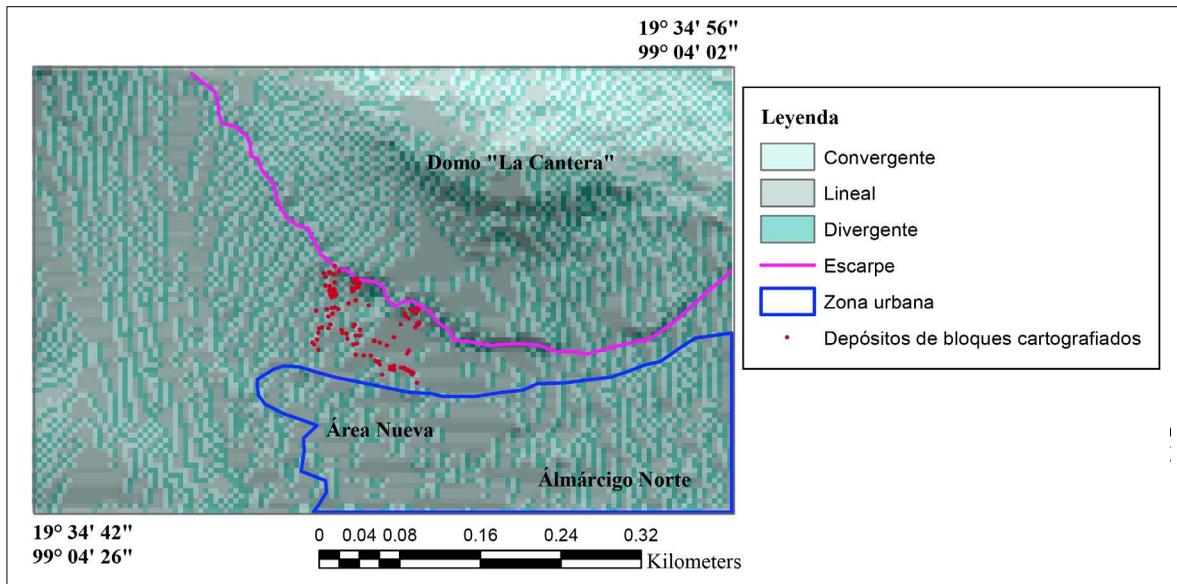
Figura 12. Mapa de la curvatura perpendicular a la pendiente. Los depósitos de bloques cartografiados, en su mayoría se localizan en pendientes divergentes y en menor proporción en pendientes convergentes. Fuente: Elaboración propia a partir del conjunto de datos vectoriales 1:50,000 INEGI.

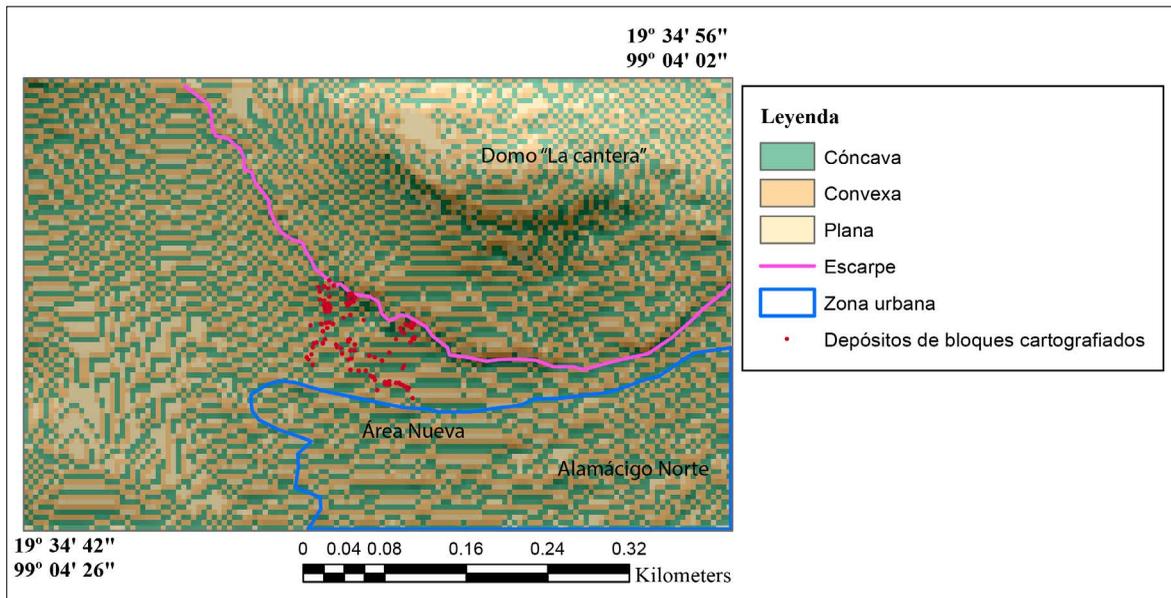
Figura 13. Mapa de la curvatura de la pendiente. Los depósitos de caídas de bloques se ubican principalmente en pendientes convexas y con menor proporción en pendientes cóncavas. Fuente: Elaboración propia a partir del conjunto de datos vectoriales 1:50,000 INEGI.

favorecer deslizamientos, sobre todo de bloques pequeños. Los depósitos de bloques se ubican principalmente en pendientes convexas y en menor proporción en pendientes cóncavas (Figura 13). El 23% del área de estudio presenta mayor susceptibilidad a la erosión.

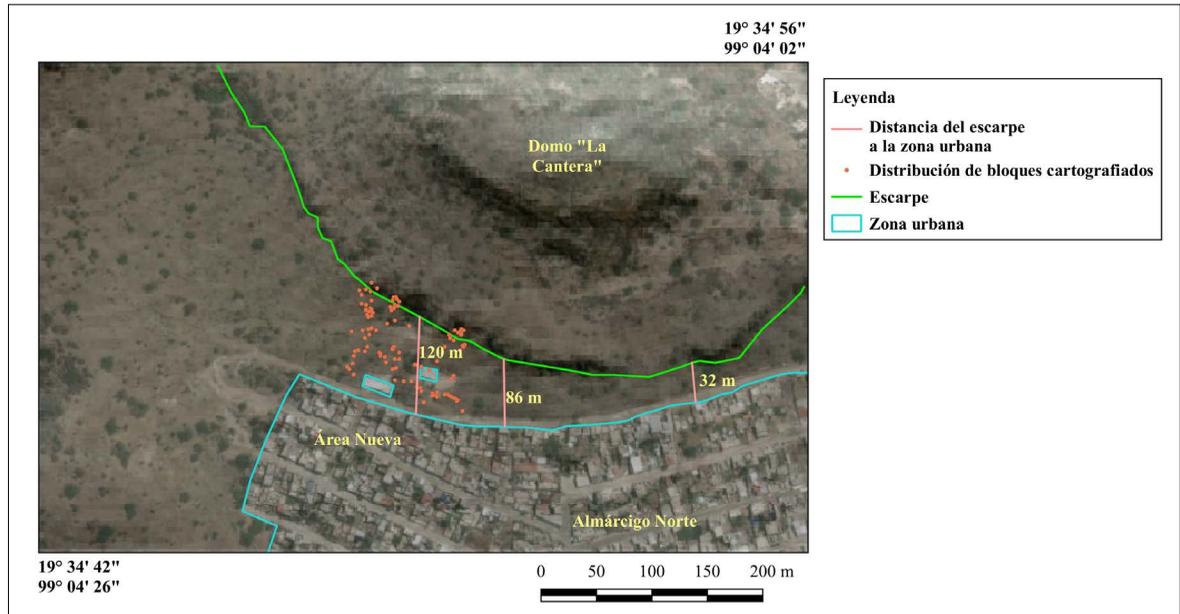
Figura 14. Los asentamientos humanos, se localizan muy cerca del escarpe y ejercen fuerte presión sobre la ladera. Fuente: Elaboración propia a partir del conjunto de datos vectoriales 1:50,000 INEGI.

El uso de suelo se consideró, debido a que la población que habita muy cerca del área ejerce fuerte presión sobre el mismo, ya que transita constantemente por el área y realizan, entre otras, actividades deportivas (Figura 14). Se descartó la

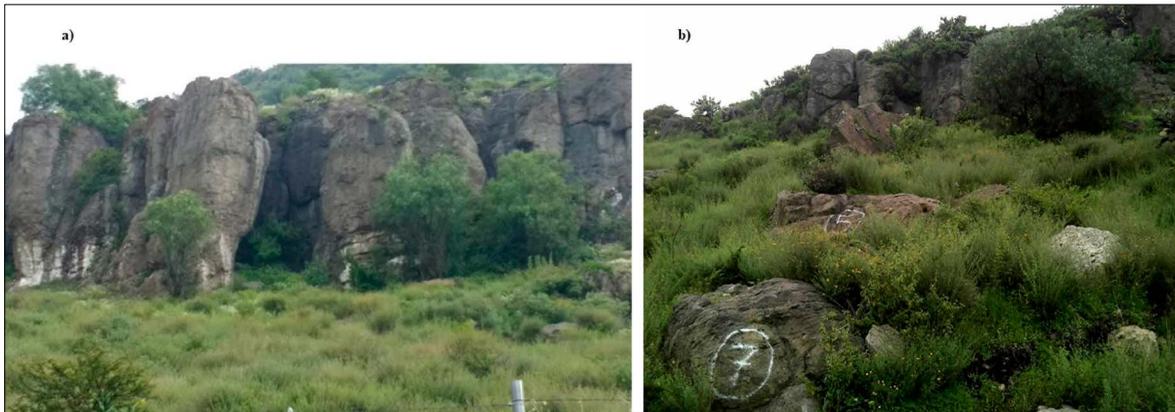
Figura 15. a) Escarpe del domo La Cantera, el cual presenta fuerte diaclasamiento por enfriamiento y fracturamiento; b) bloques desprendidos del escarpe por volcamiento y su posterior deslizamiento sobre la ladera.

La zona de Almárcigo donde se localiza la localidad Área Nueva es considerada como una de las áreas de mayor riesgo debido a que los asentamientos se localizan a 120 m aproximadamente del escarpe altamente diaclasado y fracturado, ahí se localizan las colonias Almárcigo Norte, Almárcigo Sur y Santa Cruz. Algunos habitantes de la localidad Área Nueva nos comentaron que en algunas ocasiones se han presentado caídas de bloques sobre la localidad, alcanzado distancias mayores a 300 m (Figura 15).
