FOTOINTERPRETACIÓN GEOMORFOLÓGICA DEL CURSO BAJO DEL RÍO GRANDE DE SANTIAGO, NAYARIT

Por *Mario Arturo Ortiz Pérez**

RESUMEN

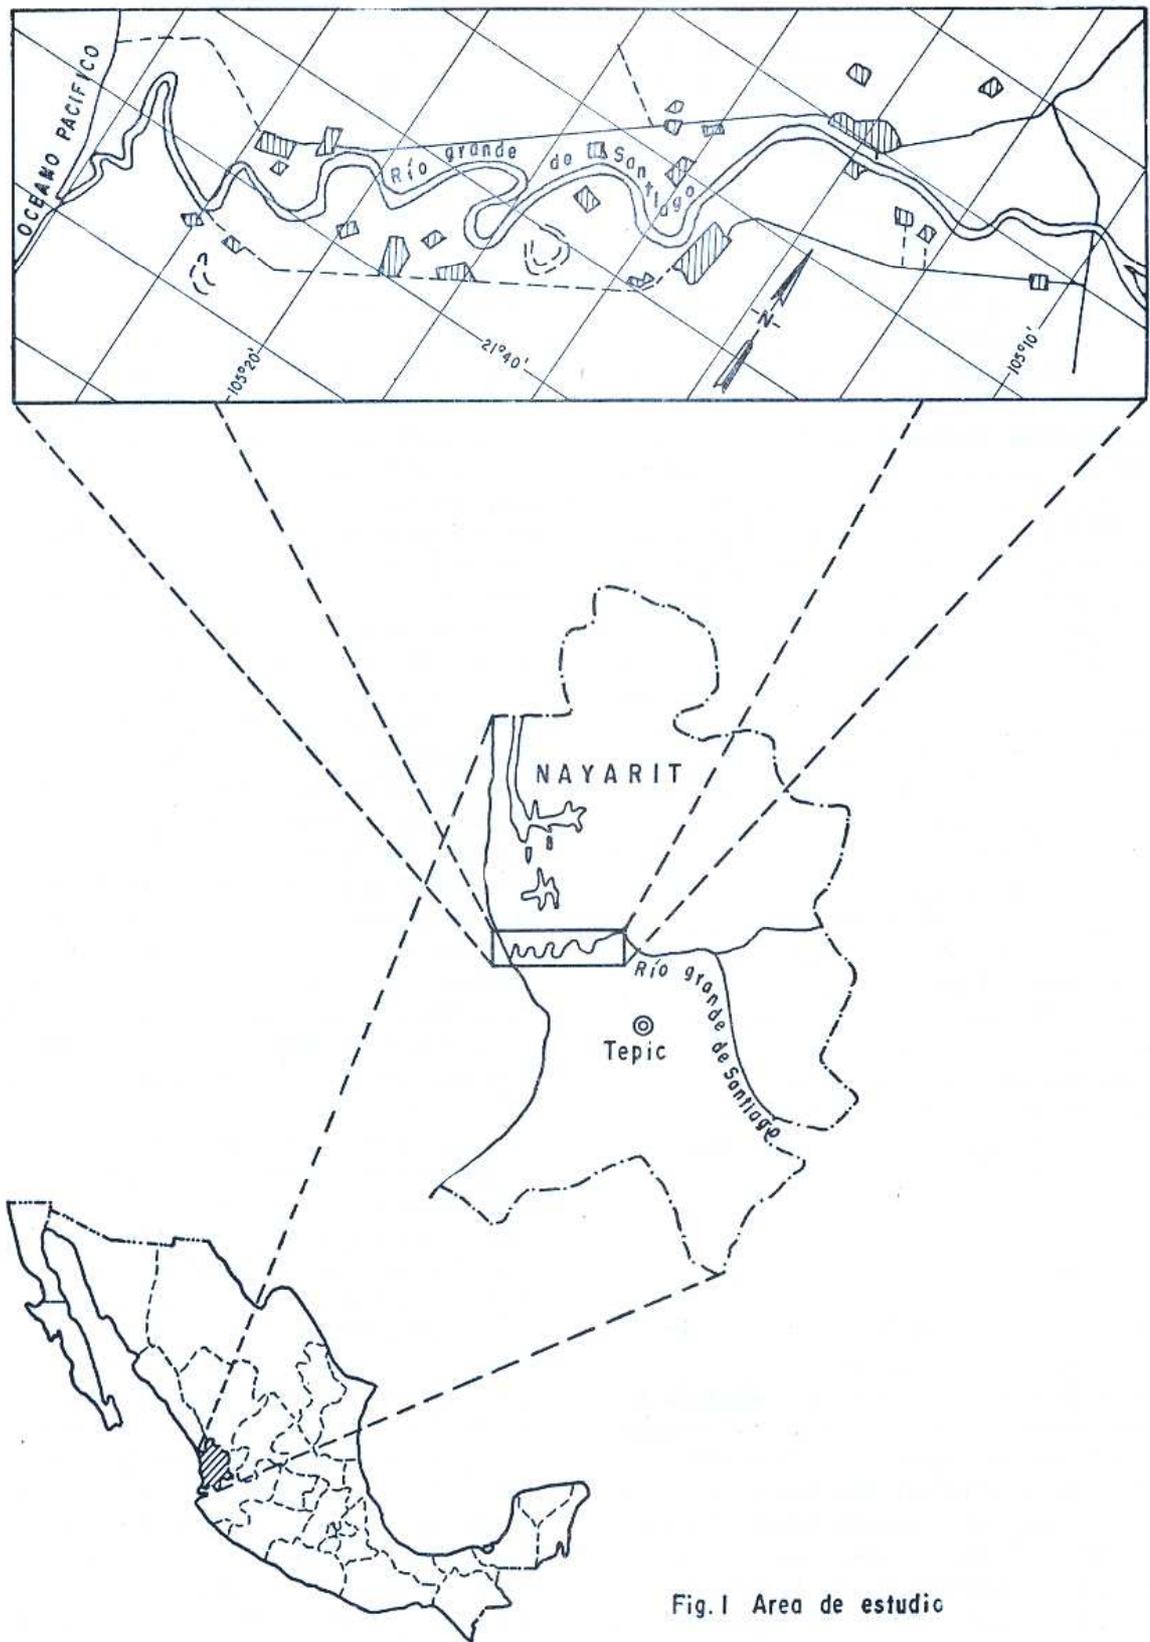
Fig.1 Area de estudio

El curso bajo del río Grande de Santiago, al que nos referimos en este análisis, queda comprendido desde el punto en que el río abandona la Sierra Madre Occidental, para entrar y recorrer, de oriente a poniente, la llanura costera de Nayarit por la que logra su salida al Océano Pacífico, en la boca de Titiritero, que dista unos 73 kms de las estribaciones de la sierra (fig. 1).

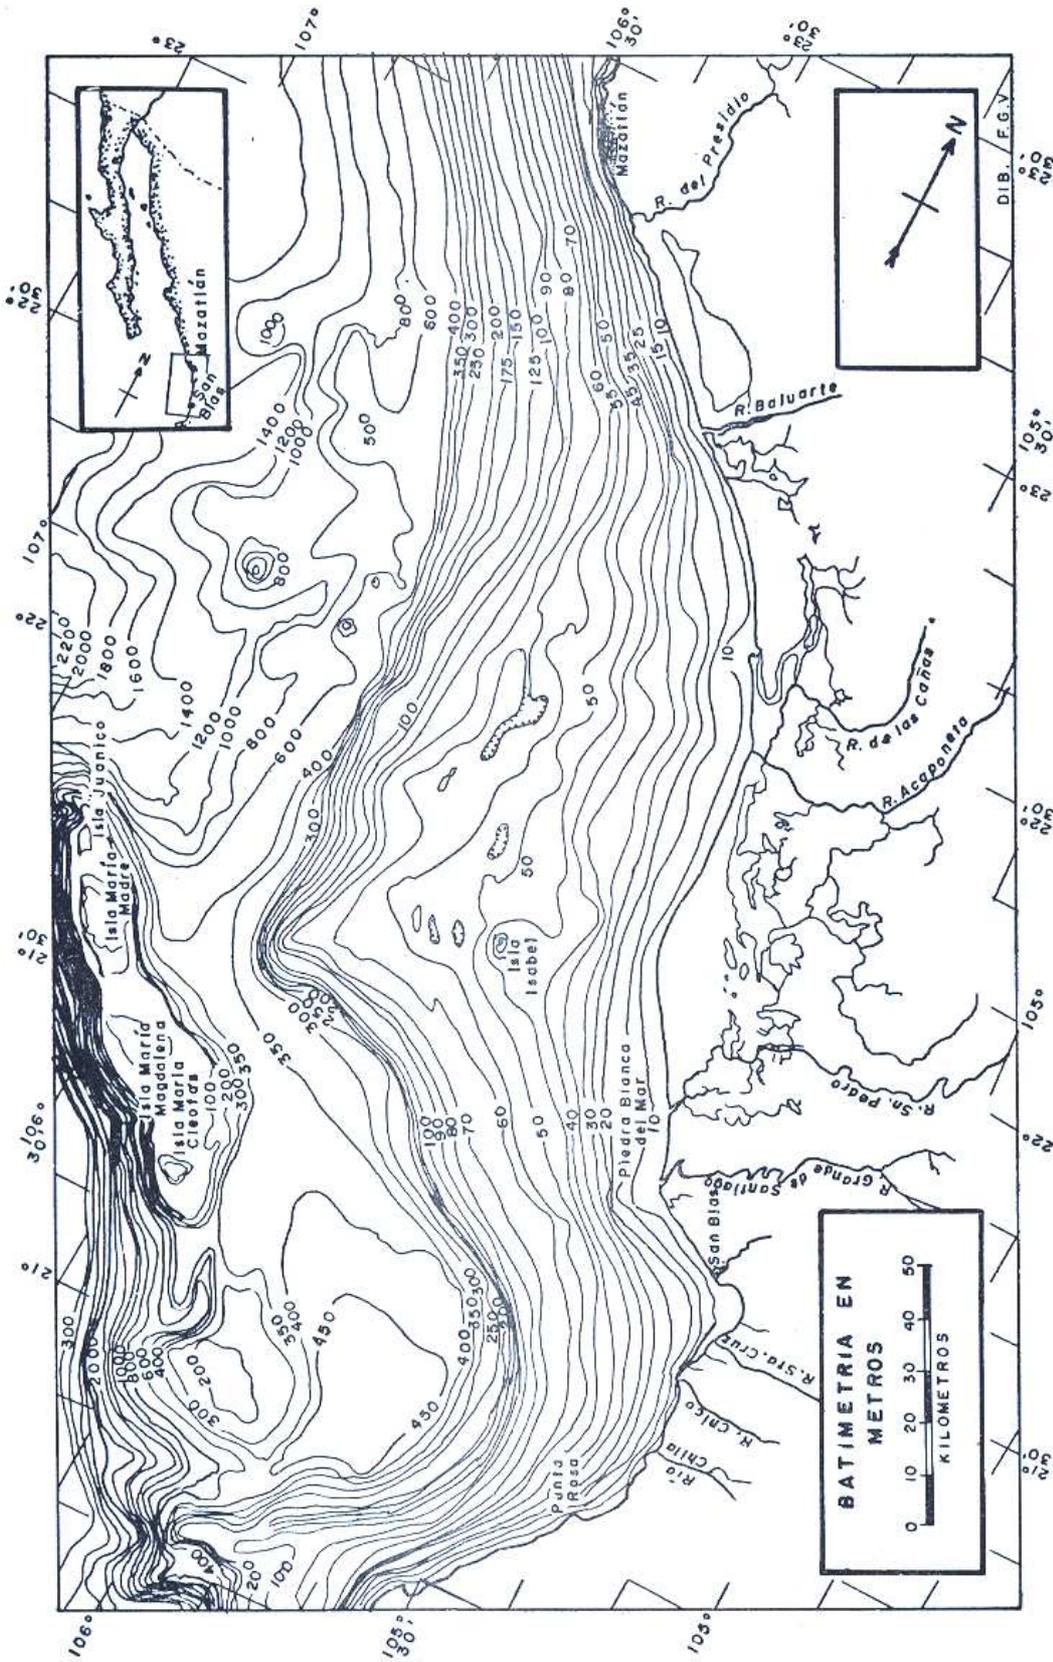
Fig. 2. Mapa batimétrico de la plataforma continental correspondiente a la llanura costera de Nayarit, la isobata de 100 metros marca el contorno aproximado del máximo avance del delta en el pleistoceno. Mapa tomado del de Curray, *et al* (1969, fig. 1).

La llanura fluvial del río Santiago se extiende en dirección NE-SW (Fig. 2), con un declive muy suave hacia el mar, entre 0 y 2° de pendiente como máximo, con una topografía llana comprendida desde el nivel del mar hasta una altitud máxima de 20 metros, al pie de las estribaciones de la Sierra Madre Occidental.

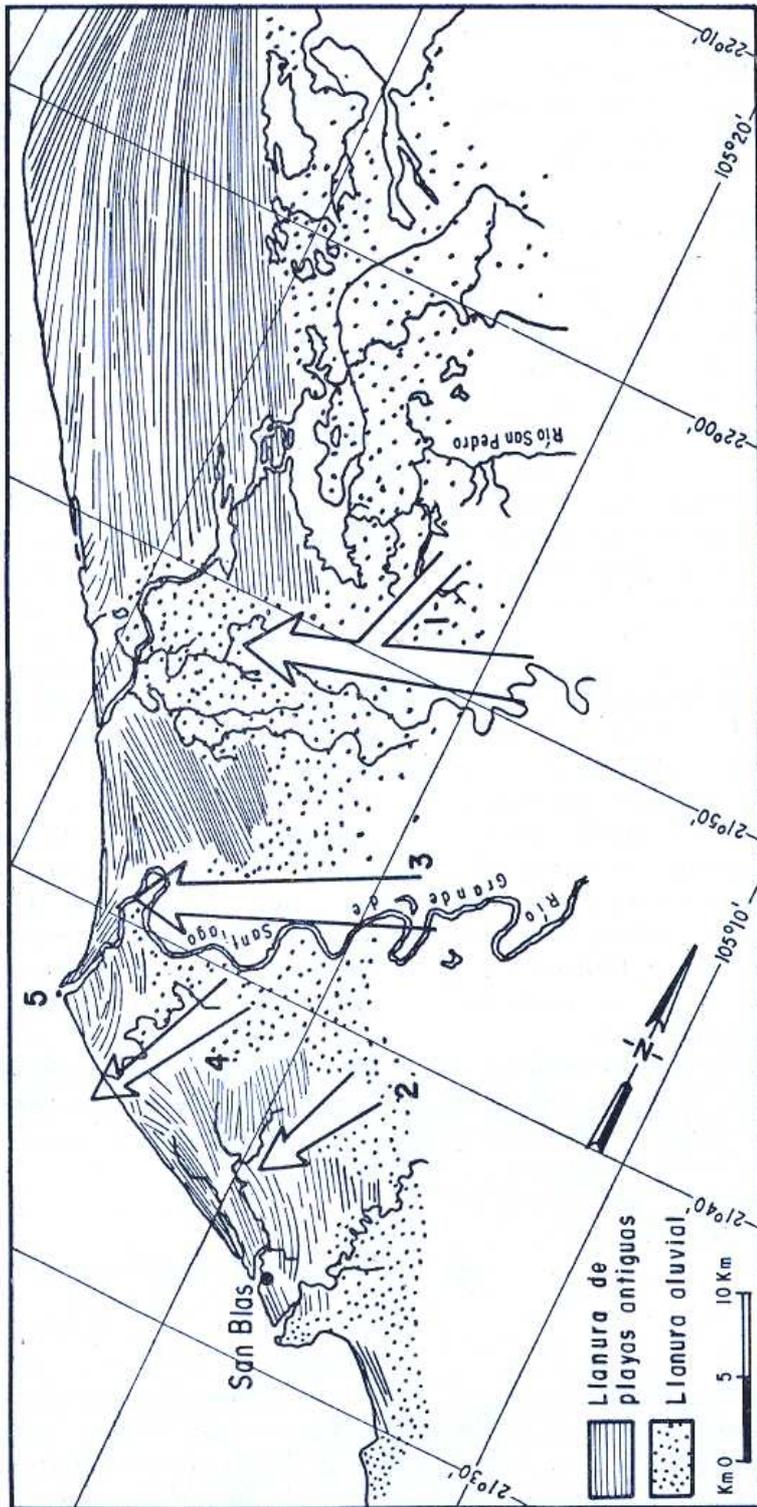
Fig. 3. Las flechas ilustran la dirección en que fluyeron las corrientes durante la fase regresiva, la punta de flecha marca la posición relativa de las desembocaduras durante este lapso. Mapa basado en el de Curray y otros (1969, fig. 19).

Asimismo, Curray y otros (1969) interpretan las principales modificaciones del drenaje en la llanura costera, mediante los cortes que muestran los cordones litorales al ser truncados por la erosión del drenaje antecedente; dichos autores deducen las modificaciones que se indican en la figura 3.

1. En los inicios del fenómeno regresivo, el drenaje se presenta en la siguiente forma: el río Santiago y el río San Pedro confluyen antes de desembocar en el océano, a la altura del paralelo $21^{\circ}48'$ latitud norte (flecha 1).

2. El siguiente cambio más importante ocurre hace unos 1 000 años, cuando se desprende del río Santiago un distributario que se abre paso hacia el sur, cuya desembocadura se ubicaba aproximadamente en los $21^{\circ}35'$ latitud norte y los $105^{\circ}20'$ longitud oeste, muy cerca del puerto de San Blas (flecha 2).

3. Posteriormente, hace unos 500 años, el río Santiago abandona su curso y se separa del río San Pedro, cambiando su flujo en la dirección actual de la corriente, en donde desde entonces ha formado el nuevo delta (flecha 3).

4. En el transcurso de los últimos 500 años, sobre la porción terminal del delta se forman nuevas y subsecuentes desembocaduras. El río Santiago abandona el distributario del sur (flecha 2), cegando la actividad de este brazo, formándose un nuevo distributario (flecha 4) que posteriormente es abandonado, quedando en actividad la actual desembocadura (punto 5).

La llanura deltaica consiste esencialmente en dos unidades geomórficas bien diferenciadas, una corresponde a la llanura de antiguas playas abandonadas, y otra a la llanura aluvial del río Santiago. La ubicación de ambas se ilustra también en la figura 3.

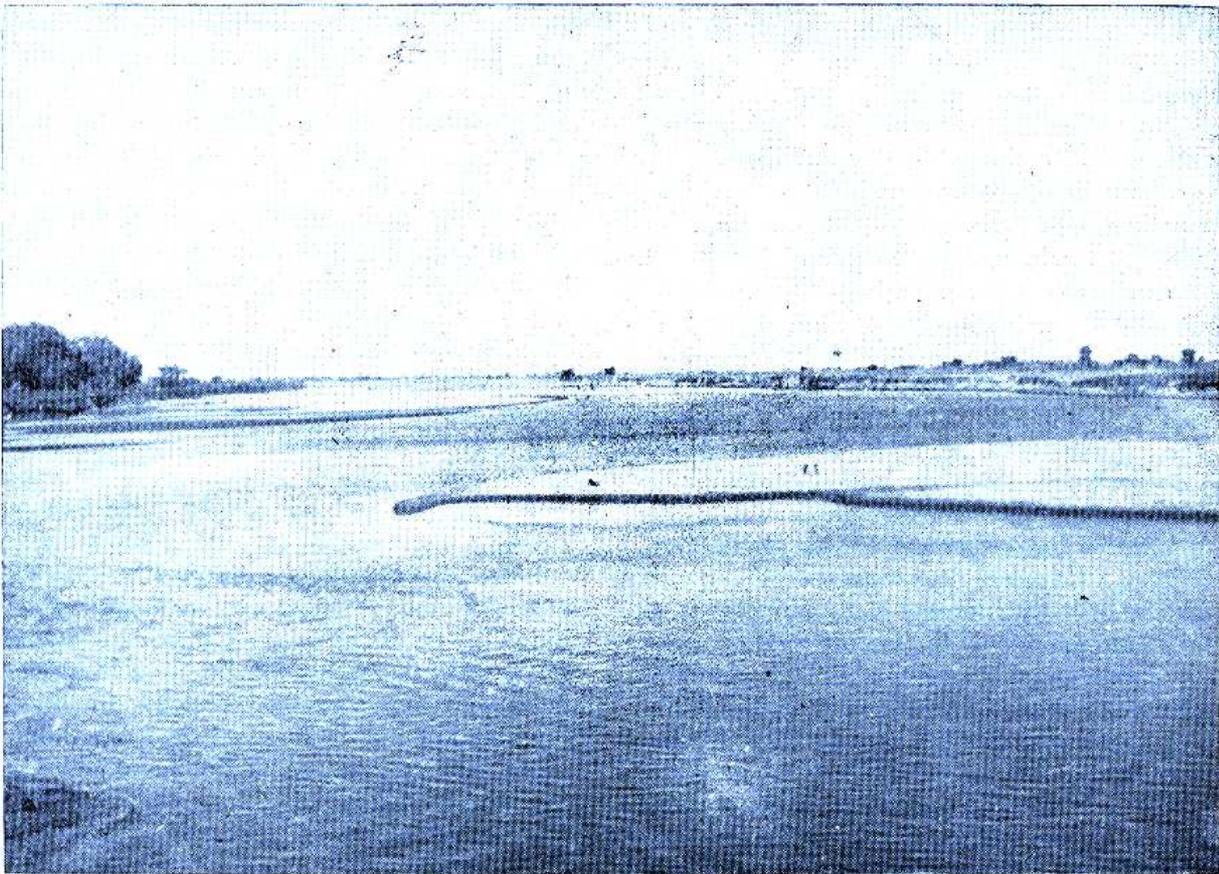
FIG. 4. Vista parcial de un sector anastomosado del río, que ilustra los extensos bancos aluviales que dividen el flujo de la corriente.

A las características mencionadas se añade también el proceso de anastomosis; este patrón se manifiesta a través de cortos trechos a lo largo del cauce, y se le reconoce por la presencia de amplios bancos aluviales que cortan la corriente en varios canales interconectados; sin embargo, en ningún sitio del río se observó que la red anastomosada dividiera el flujo en más de cuatro canales, correspondiendo, por tanto, a un proceso de trenzado incipiente (Fig. 4).

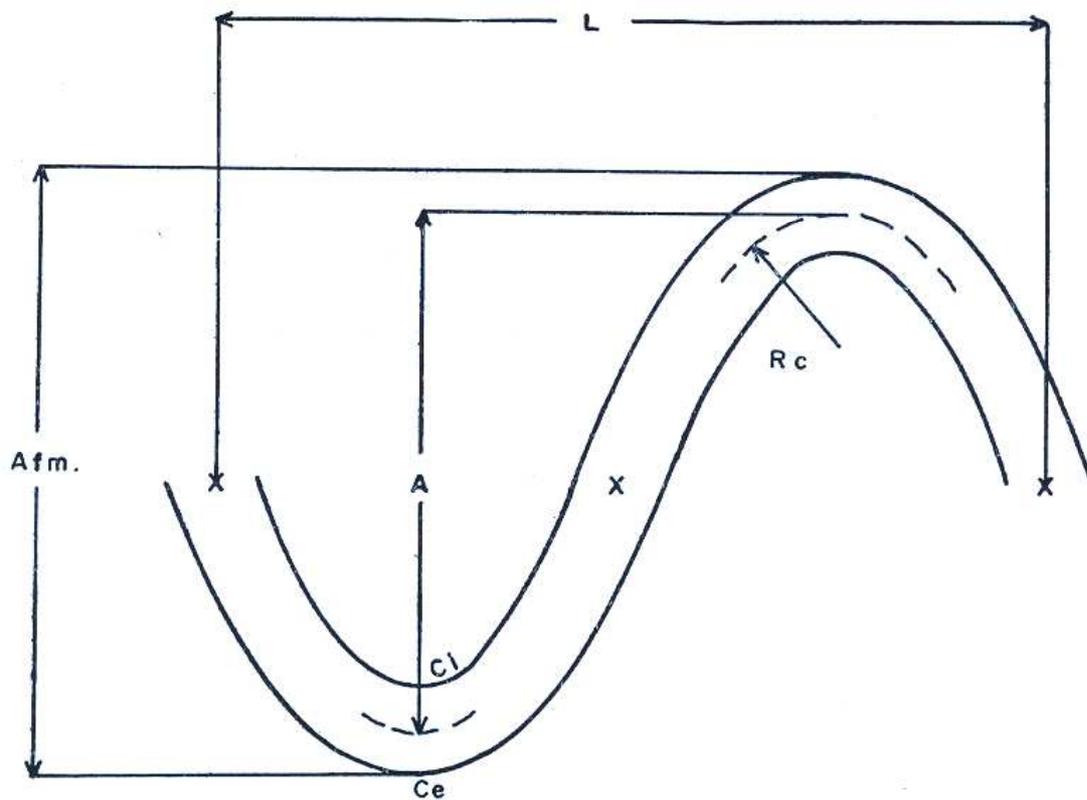
fig.5 Nomenclatura geométrica de los meandros

L= Longitud del meandro (Longitud de onda)

A= Amplitud del meandro (Amplitud de onda)

R_c= Radio de curvatura

X= Puntos de inflexión

Afm= Anchura de la faja de meandros

C_i= Curva interna (margen convexa)

C_e= Curva externa (margen cóncava)

Al igual que la mayoría de los ríos con patrones meándricos, el curso bajo del río Santiago cumple ciertas características del trazado meandriforme. Para interpretar la disposición de su trazado, se recurre al análisis geométrico de los meandros, adoptando la nomenclatura propuesta por Leopold y otros (1964, pp. 295-298), que se resume en la Fig. 5.

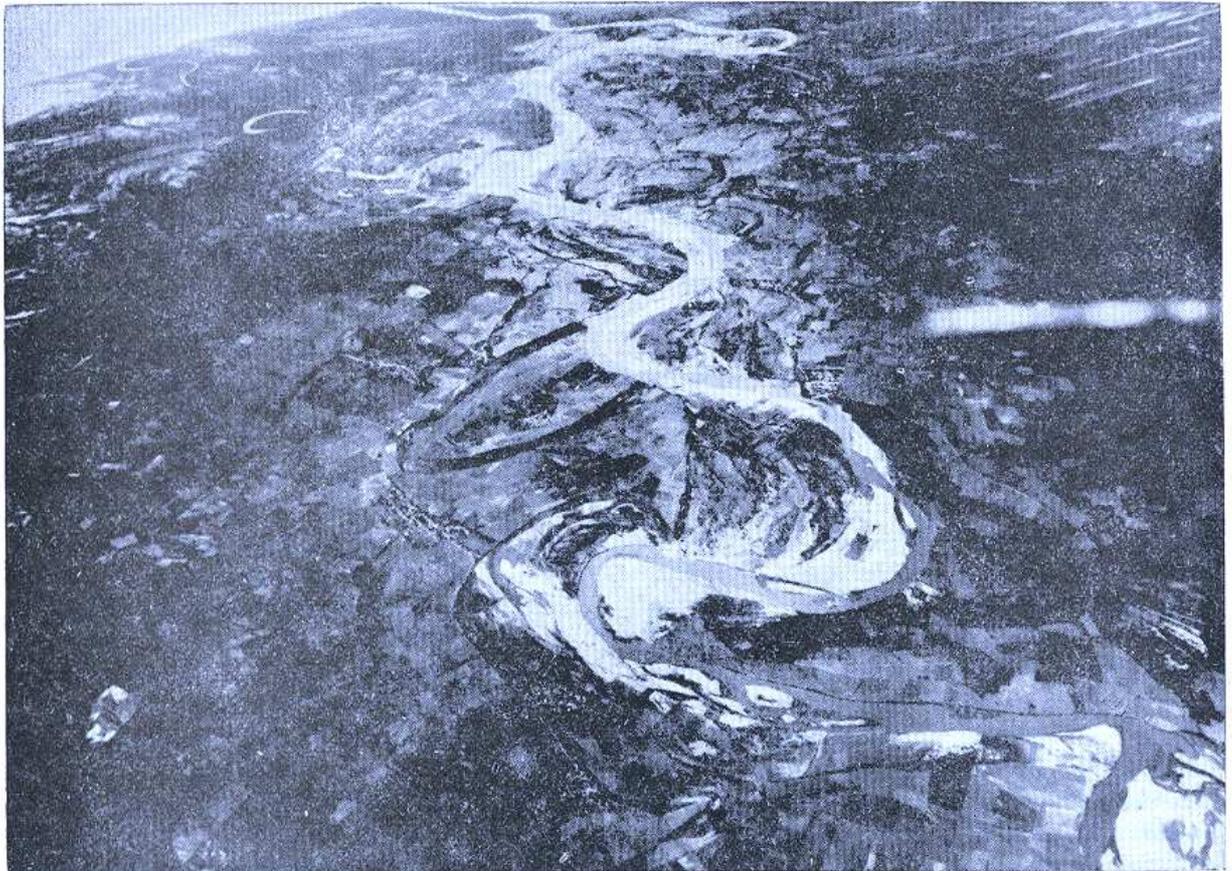
FIG. 6. Vista oblicua de la trayectoria del último sector meándrico hasta su desembocadura, en el que se ilustran los numerosos meandros abandonados.

Como resultado del carácter divagante y de las constantes modificaciones del curso fluvial, quedan, como relictos de estos procesos, numerosos meandros abandonados que forman lagunetas en forma de herradura, o de media luna (Fig. 6).

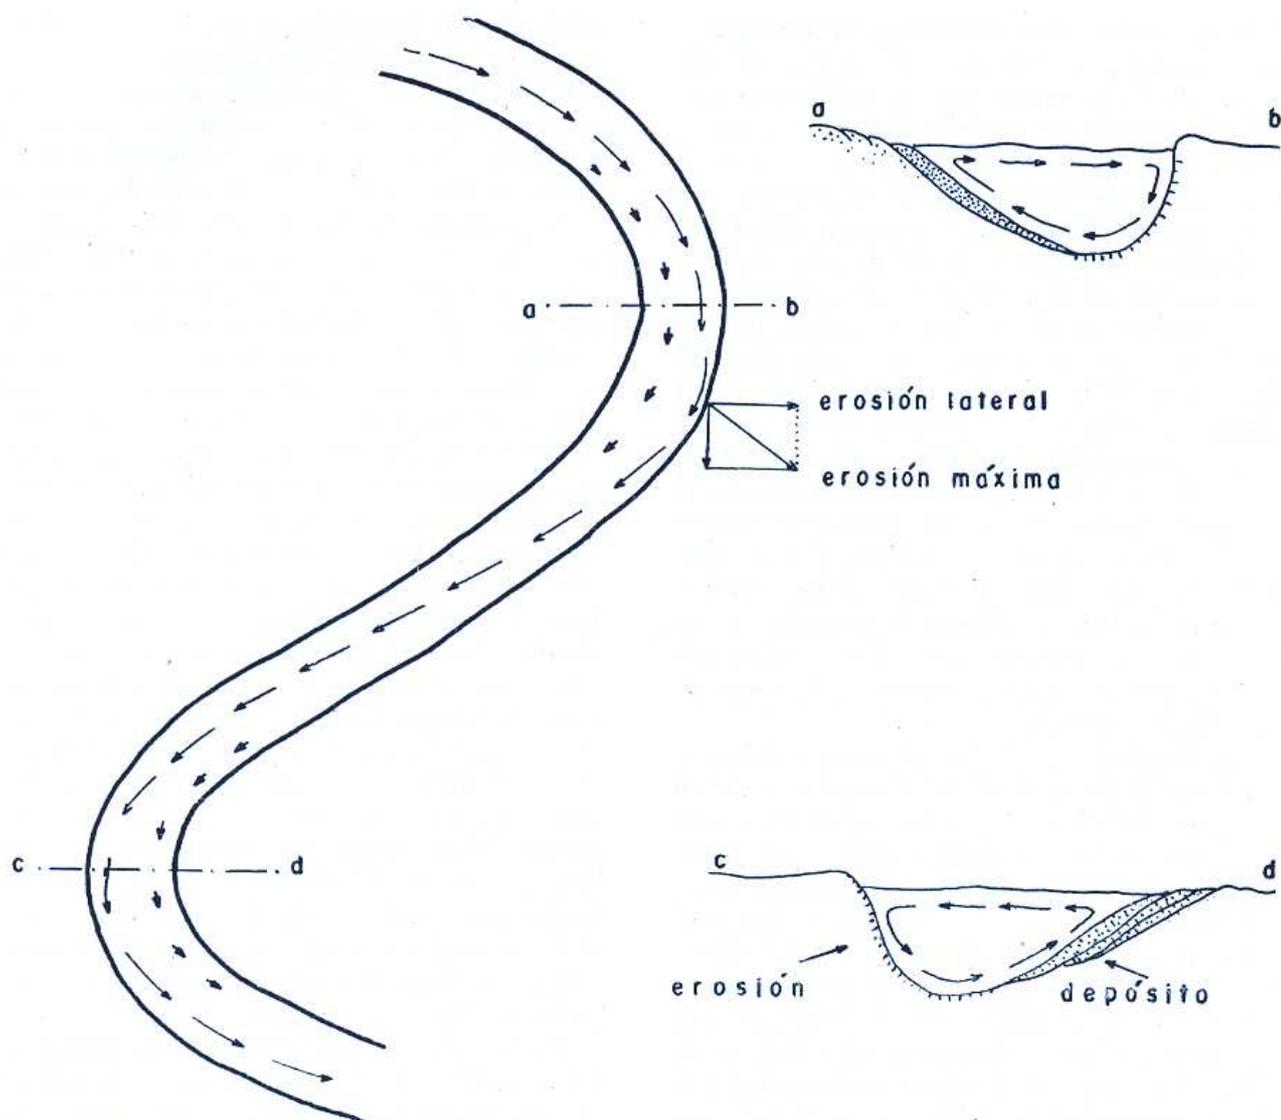
FIG. 7. Esquema que muestra la disposición del flujo en los meandros; las flechas largas indican la trayectoria de la corriente con mayor velocidad, y en perfil el efecto del flujo en las riberas. Figura basada en la de Soeters (1974, p. 54).

En el patrón meándrico las condiciones fluviales son muy distintas a las del sistema anastomosado, ya que la corriente al circular por las curvaturas meándricas adoptará condiciones especiales de flujo que se manifiestan principalmente por la variabilidad de cambios en la velocidad de la corriente, según se ha demostrado en los diversos estudios experimentales de hidráulica fluvial. Meyerink (1970, pág. 37), los sintetiza diciendo que, "la energía cinética de la masa de agua al entrar en la curva

de un río, eleva ligeramente la superficie de agua en la curva exterior del meandro, iniciándose una clase de corriente rotacional, conocida como flujo helicoidal” (a manera de sacacorchos o desplazamiento en espiral) “responsable de la erosión en la ribera de la curva exterior y una acumulación en la porción interior de la curva”, o sea que, el flujo de la corriente con mayor velocidad se desvía de la trayectoria axial del lecho y se concentra en la curva externa debido a la propia fuerza centrífuga del flujo (Fig. 7). Esta es la razón de la acelerada erosión de las riberas que forman la curva exterior.

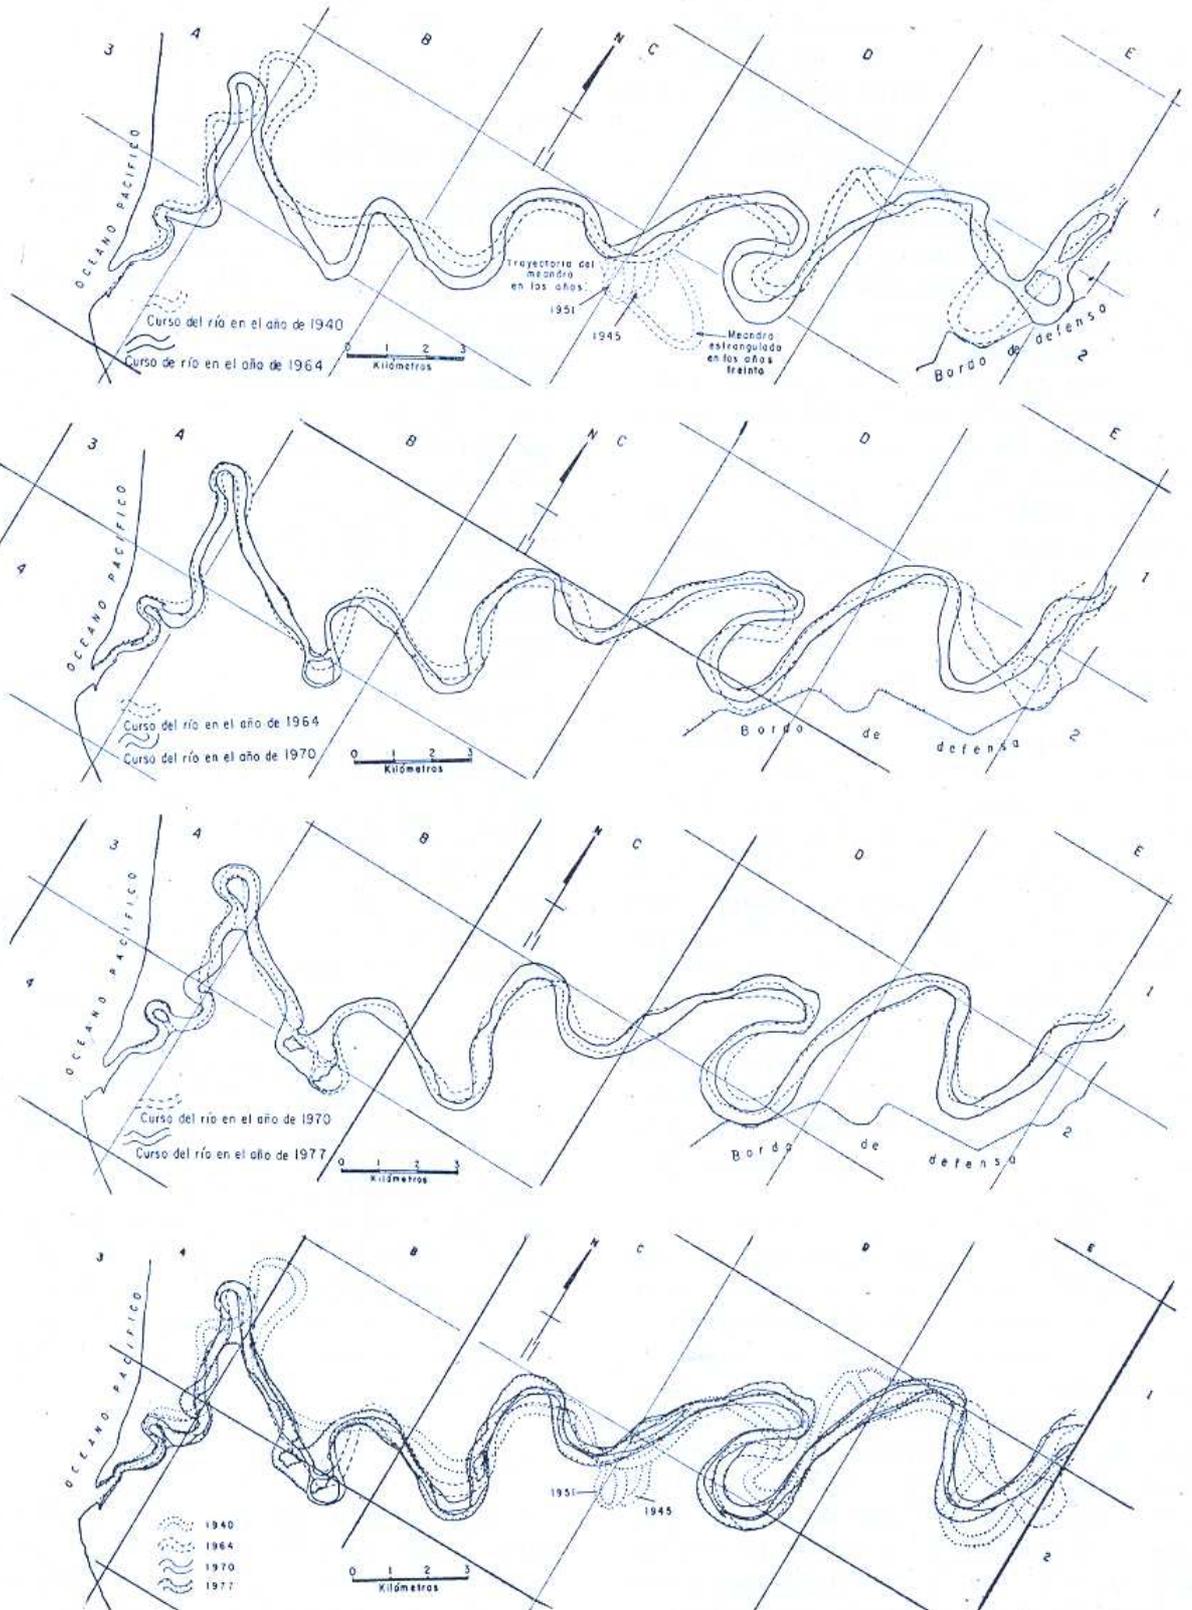
FIG. 8. Modificaciones del curso meándrico observadas en diferentes años.

En el mapa (fig. 8), se observa la configuración de los sucesivos emplazamientos del río en la llanura fluvial, en el que las modificaciones del curso meándrico se aprecian fácilmente.

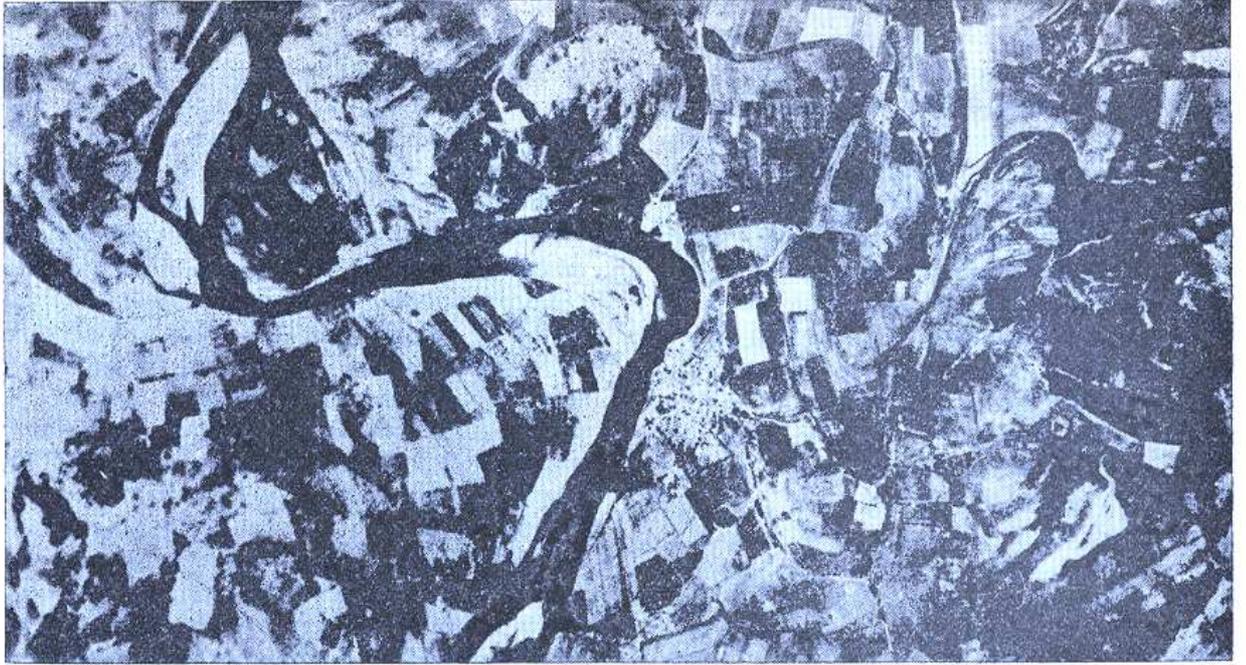
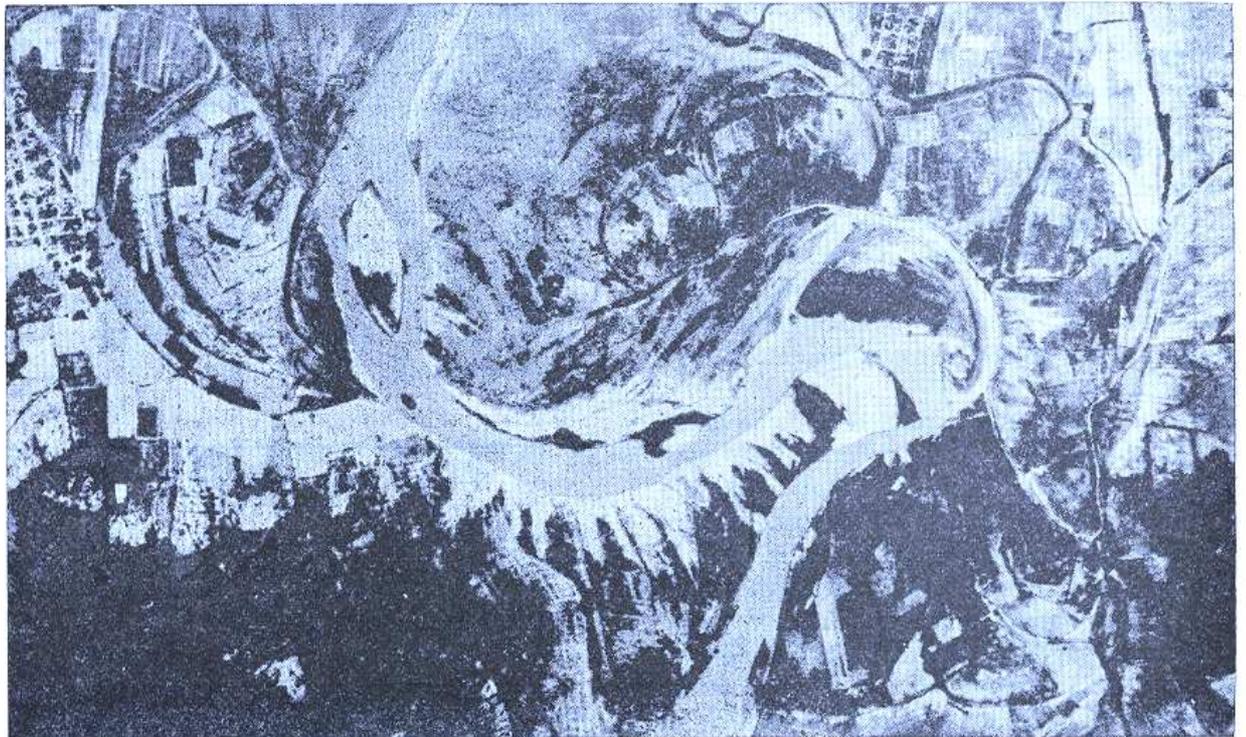
FIG. 9. Evidencia de la dinámica geomorfológica de los meandros, fotografías tomadas con 6 años de diferencia. El meandro llegó a desplazarse lateralmente, una distancia de más de 650 metros.

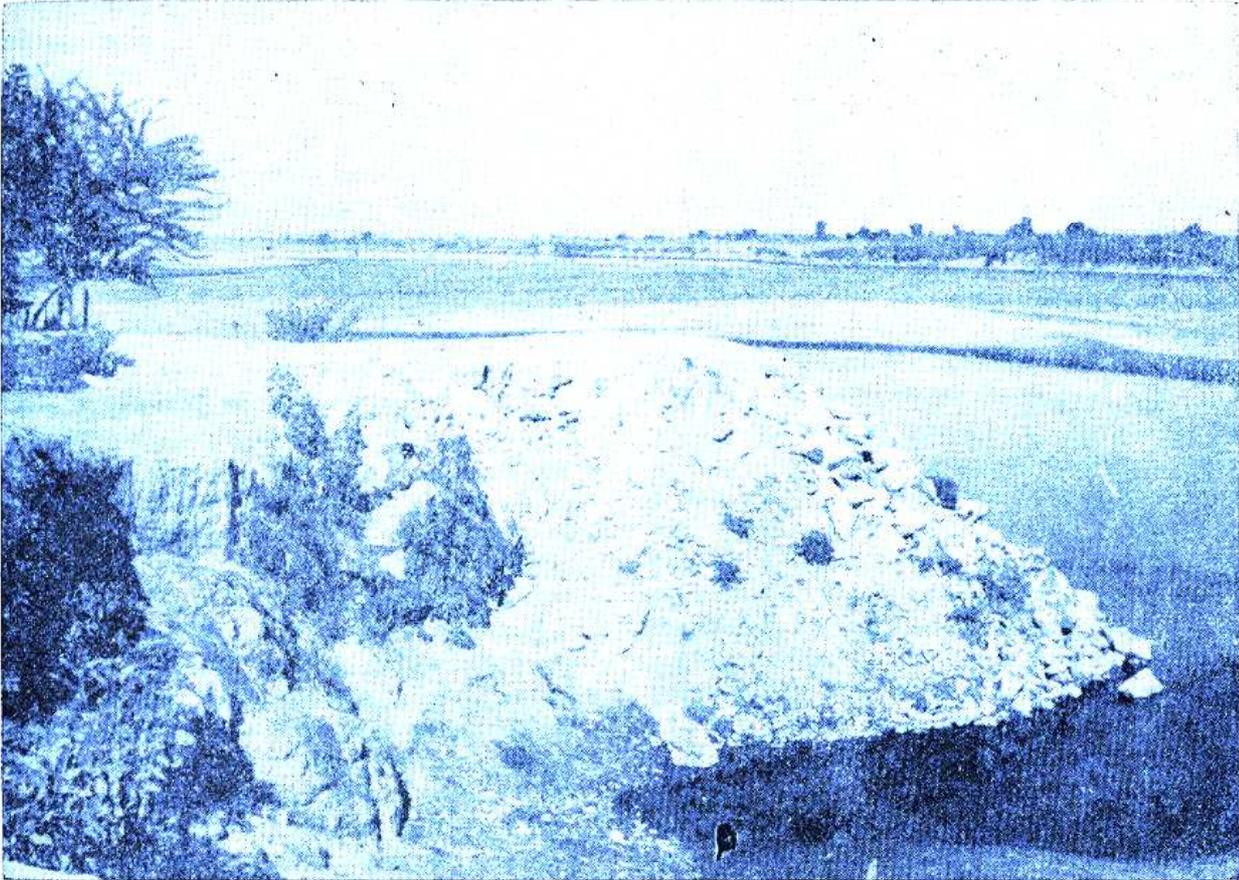
FIG. 10. Vista de un espigón construido para proteger de la erosión las márgenes del río.

minuir los daños a la población. En efecto, generalmente los diques o bordos de protección se construyen circundando parcialmente a ciudades y localidades menores (carta geomorfológica); por supuesto, su efectividad es transitoria puesto que los bordos resisten temporalmente la erosión del socavamiento; otras veces, con frecuencia, las aguas se trasminan y se opta por reforzar el terraplén del bordo; en los casos extremos, cuando la presión del agua causa cuarteaduras o cuando las filtraciones son importantes, se opta por dinamitar el bordo en la parte que representa el menor peligro posible, para evitar mayores desgracias. El caso más afortunado es cuando se han construido los diques cercanos a la curvatura exterior y el meandro se estrangula abandonando su cauce, alejándose de los bordos y siguiendo una renovada trayectoria; otra práctica común es proteger las orillas a base de espigones, con el objeto de reforzar los bordos a fin de amortiguar el impacto de los socavamientos y provocar la sedimentación atrás de estos obstáculos (fig. 10).

Sin embargo, los espigones son de eficacia relativa, ya que dichas estructuras, al obstruir el flujo de la corriente, ocasionan la reducción de la velocidad del agua en áreas adyacentes a las riberas, propiciando la acumulación de sedimentos a la vez que el amontonamiento y concentración de troncos, ramas y desperdicios, entre otros; dichos escombros, al ceder en las crecidas, se han de precipitar con gran violencia, pudiendo ser muy peligrosos para las zonas habitadas; por otra parte, los bordos y espigones de defensa permiten que se incremente la velocidad de la corriente en el centro del cauce y se eleve el tirante de agua en las avenidas, por lo que la creciente tendrá que desbordar, río abajo, en las orillas desprovistas de bordos, al disminuir la capacidad de contención del lecho.

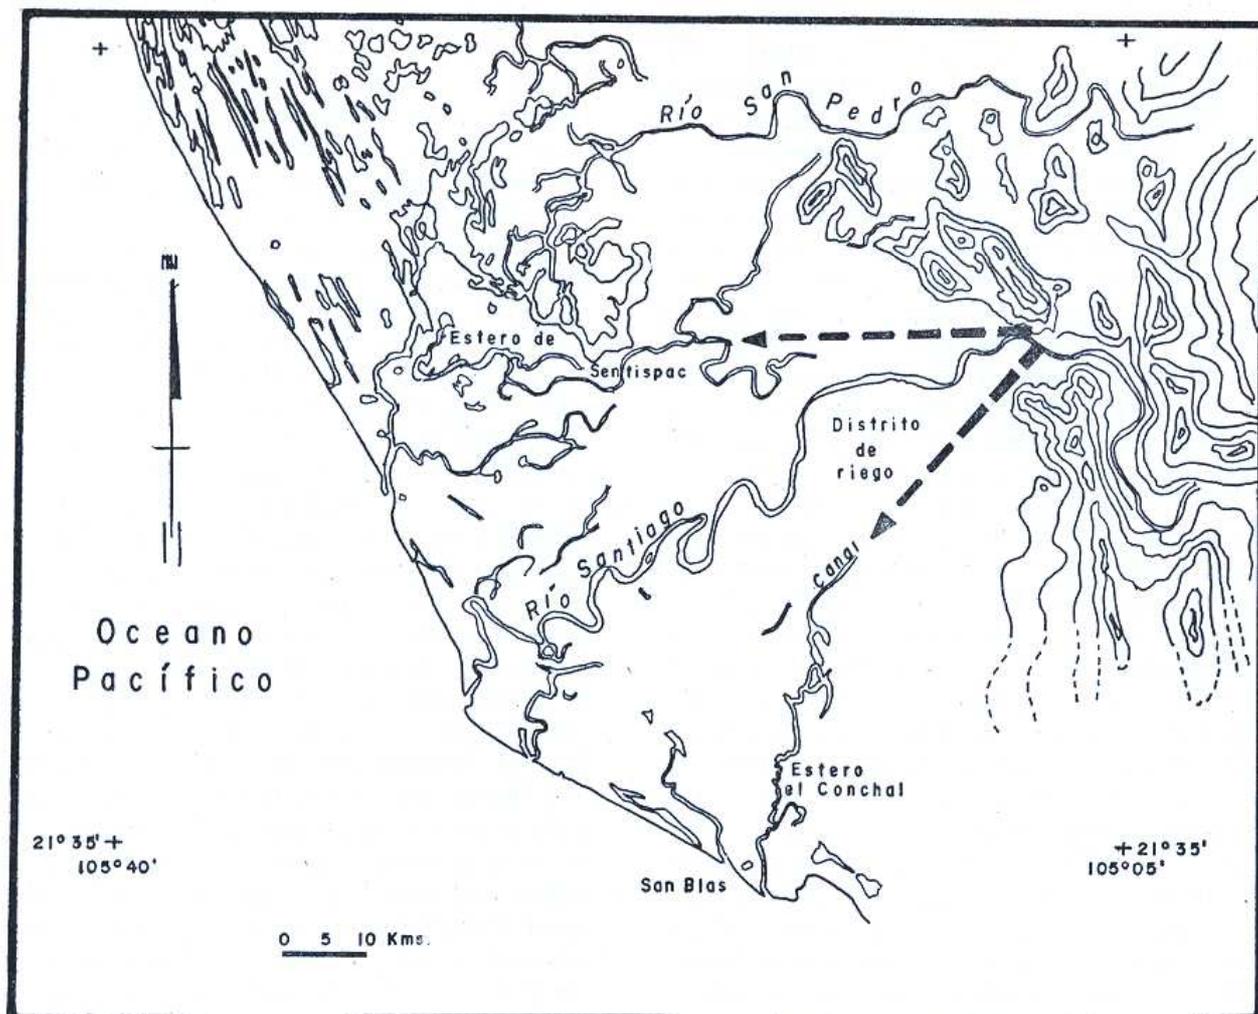
Fig. 11. Mapa del delta, en el que se muestra la posible ubicación de los canales derivadores.
