## DESTRUCCIÓN DE TIERRAS EN EL FLANCO ORIENTAL DEL NEVADO DE TOLUCA, EL CASO DE LA CUENCA DEL ARROYO EL ZAGUAN

José Luis Palacio Prieto\*

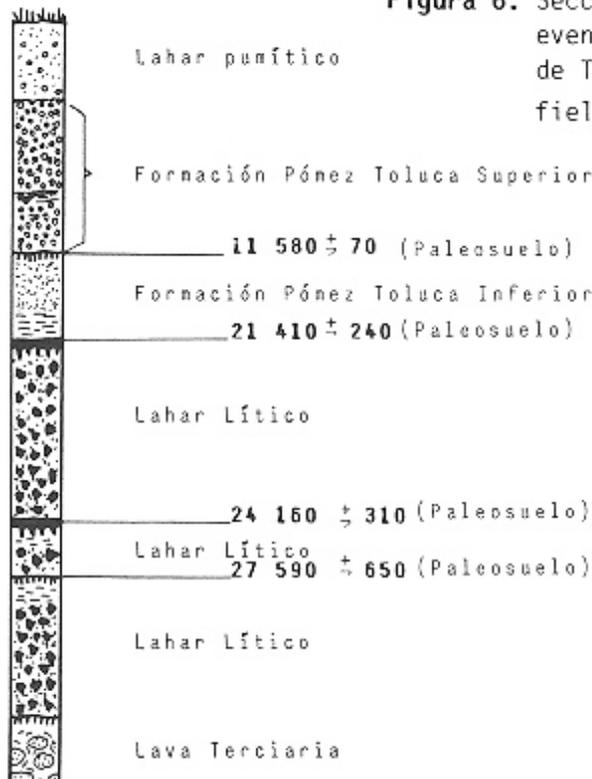
Figura 6. Sección representativa de los eventos volcánicos del Nevado de Toluca (Basado en Bloomfield y Valastro, 1977).

Para los efectos de este estudio, resulta de interés particular la historia reciente del volcán, toda vez que los fenómenos de erosión acelerada que se estudian se llevan a cabo sobre materiales asociados a la actividad volcánica durante el pleistoceno superior, definida por Bloomfield y Velastro (1974) y Bloomfield *et al.* (1977), que se resume en la figura 6.

Hacia los 3 250 m, aproximadamente, lahares, en este caso no pumíticos, sino dacíticos, constituyen el elemento más destacado de las columnas expuestas en las paredes del barranco principal (figura 7, columnas G y H). Estos lahares se presentan con esperos de hasta 16 metros; sus clastos muestran una mayor coherencia que los que componen a la FPTS (son deleznable sólo al golpe de martillo, no al tacto) y se encuentran, a su vez, cubiertos por lahares pumíticos y tefras de la FPTS. Puntualmente (figura 7, columna H), la serie expuesta corresponde a la columna descrita por Bloomfield y Velastro (1974) para el sur de Calimaya (figura 6).

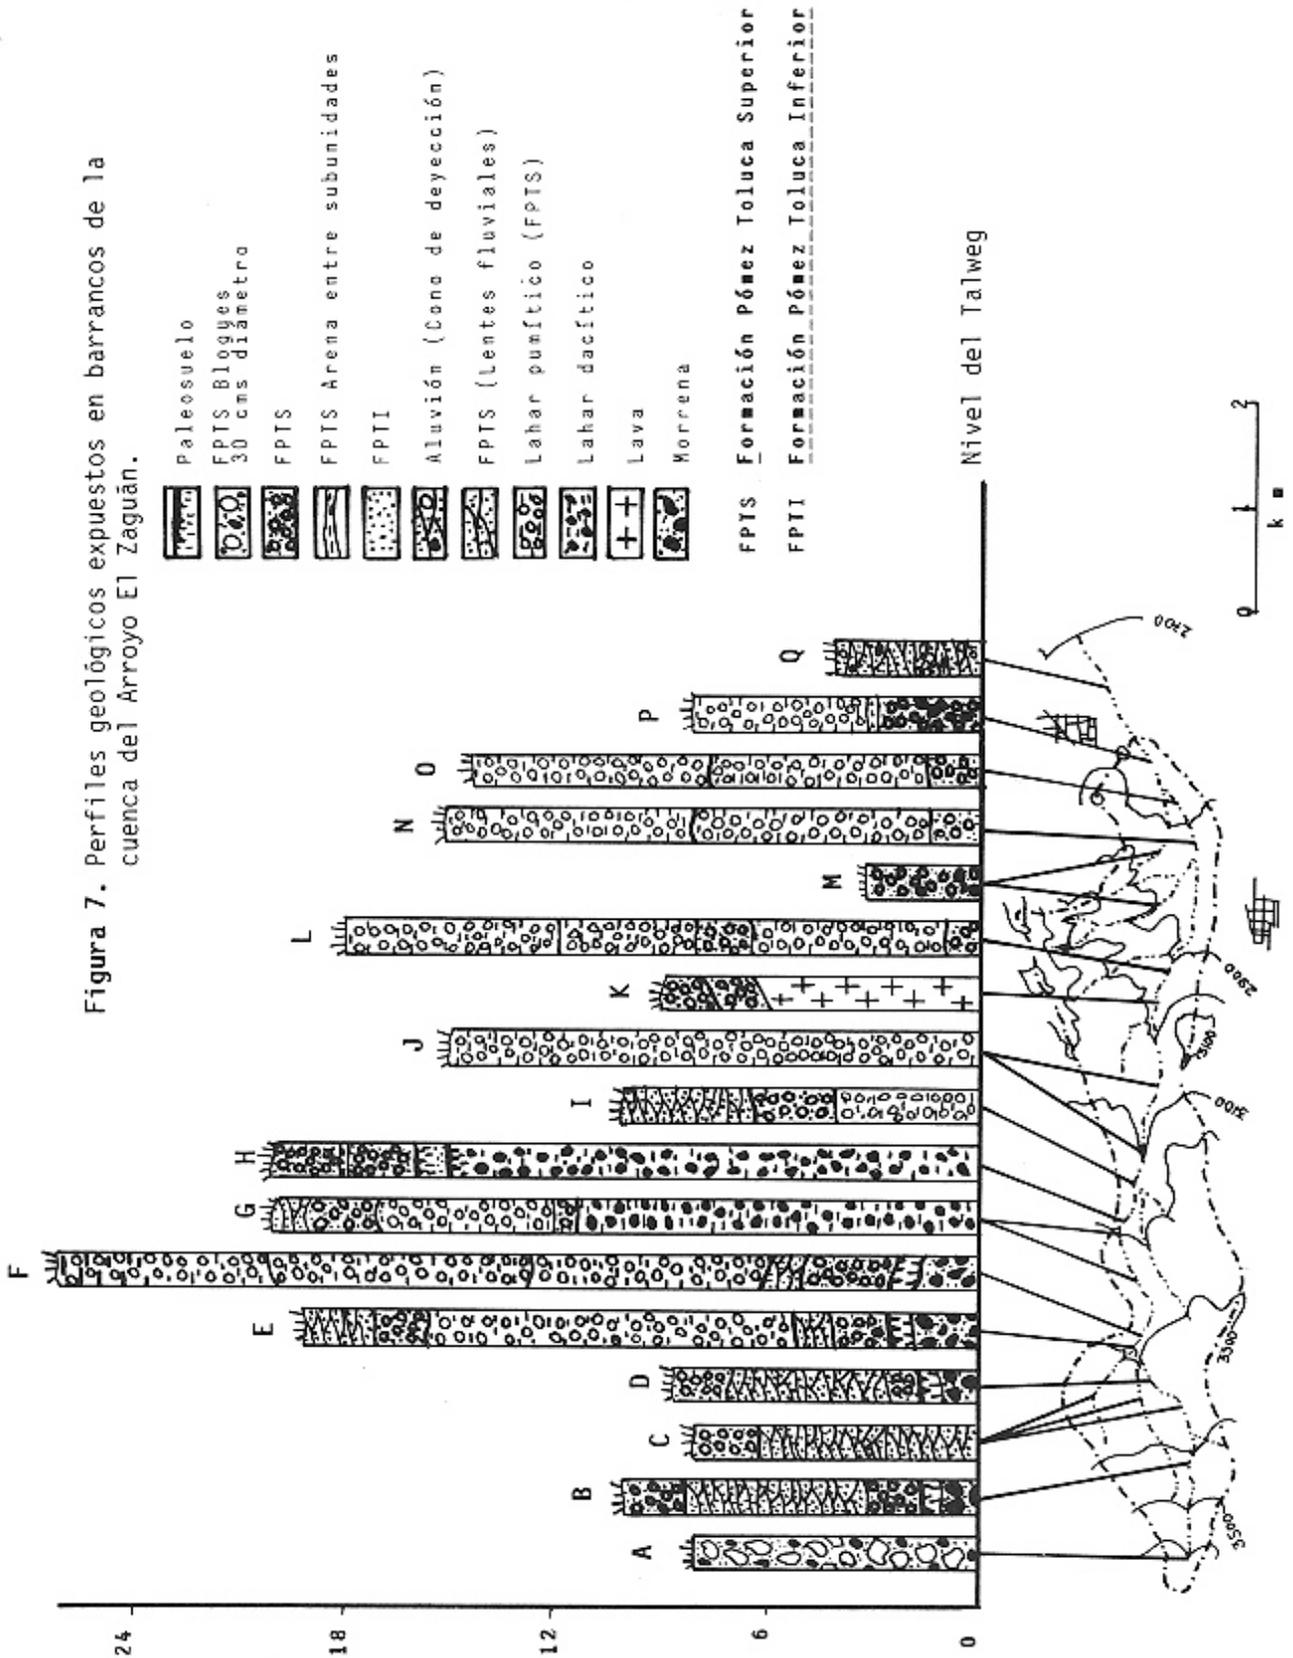
Figura 7. Perfiles geológicos expuestos en barrancos de la cuenca del Arroyo El Zaguán.

Las barrancas que surcan a la cuenca de El Zaguán permiten apreciar en sus paredes la distribución de las unidades litoestratigráficas a lo largo de la zona (figura 7 y 8).

Hacia la cabecera extrema de la cuenca, sobre el barranco principal, queda expuesta una sección constituida por clastos predominantemente pumíticos (figura 7, columna A), hasta de unos 30 cm de diámetro, correspondientes a la Formación Pómez Toluca Superior (FPTS). El tamaño de estos clastos, máximo dentro de la cuenca, se explica por la cercanía al centro emisor.

Inmediatamente aguas abajo de la cabecera, hacia los 3 300 m de altitud, el corte en el barranco (figura 7, columna B) deja expuesta una secuencia en cuya base aparece una morrena que parece corresponder a un avance del hielo de hace menos de 25 000 años. Esta edad máxima se basa en la inexistencia de la Formación Pómez Toluca Inferior sobre el depósito glacial. La morrena muestra espacios rellenos con arcillas finamente estratificadas que atestiguan la anterior presencia de bloques de hielo dentro de la acumulación de rocas (foto 1); dicha morrena se encuentra cubierta por una capa de arena rojiza no pumítica que corresponde a un suelo cuyo horizonte A ha sido borrado por erosión, aunque localmente este horizonte húmico, de unos 50 cm de espesor, puede detectarse. Por encima de este paleosuelo los dos miembros de la FPTS se intercalan con lentes de material de esa misma Formación, que evidencian un trabajo fluvial. Los materiales que componen dichos lentes carecen, como sucede con los clastos de la FPTS, de coherencia, siendo fácilmente deleznable al tacto. Esta disposición o columna caracteriza al barranco principal prácticamente desde la cabecera hasta los 3 280 m, punto en el cual la morrena desaparece (figura 7, columnas B, D, E y F; figura 8). En este punto se presenta la confluencia del barranco principal con dos afluentes que muestran en toda su longitud, prácticamente, la misma secuencia descrita, diferenciándose únicamente por la ausencia de la morrena en la base (figura 7, columna C).

A partir de los 3 280 m, aproximadamente, aparecen gruesos depósitos de lahares de composición pumítica, que cubren a la morrena antes citada; se derivan de la FPTS (figura 7, columnas E y F).

Sobre la margen derecha del barranco principal, hacia los 3 160 metros de altitud, dos barrancos afluentes exponen, por el corte llevado a cabo, una secuencia predominante dentro de la cuenca (figura 7, columnas J, L, N, O y P; figura 8). Se trata de lahares pumíticos derivados de la FPTS intercalados con tefra de la misma Formación. La columna descrita se prolonga por las paredes del barranco principal prácticamente hasta la desembocadura y se interrumpe únicamente entre los 3 050 y los 2 960 m, sector en el cual el barranco corta las lavas del domo de Balderas, cubiertas directamente por la FPTS (figura 7, columna K; figura 8).

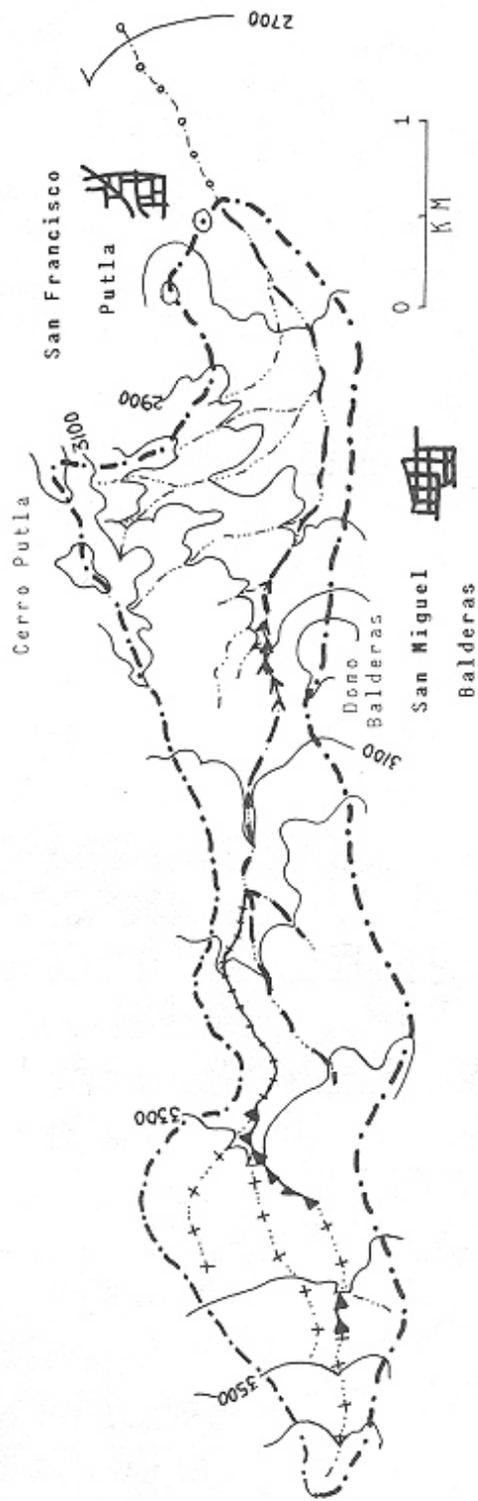
- + + + + FPTS → Lentas fluviales FPTS → FPTS
- ● → FPTS → Lentas fluviales FPTS → FPTS
- + + + + Lahar dacítico → FPTS → Lentas fluviales FPTS → FPTS
- — — — Lahares pumfíticos → FPTS
- >>>> Lava → FPTS
- · — · — FPTS

Figura 8. Sectores afines en cuanto a columnas expuestas en las laderas de los barrancos en la Cuena del Arroyo El Zaguán, de la base a la cima (globalizados). FPTS= Formación Pómez Toluca Superior.

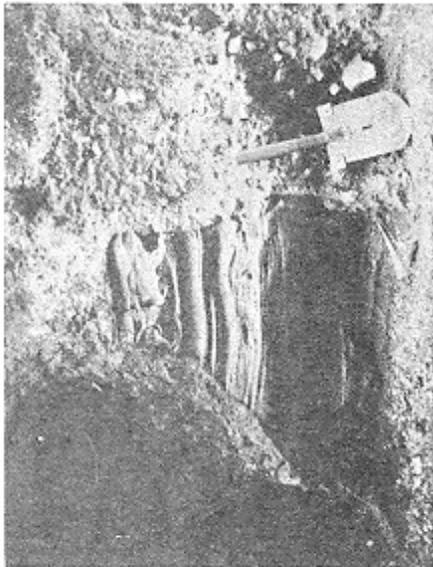
Foto 1. Arcillas varvadas en material de morrena.

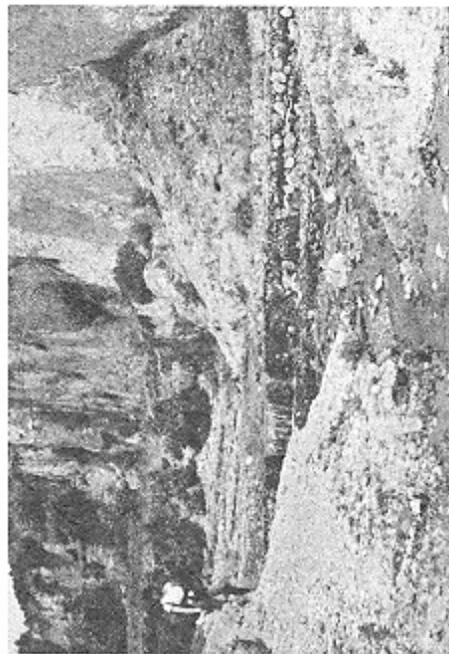
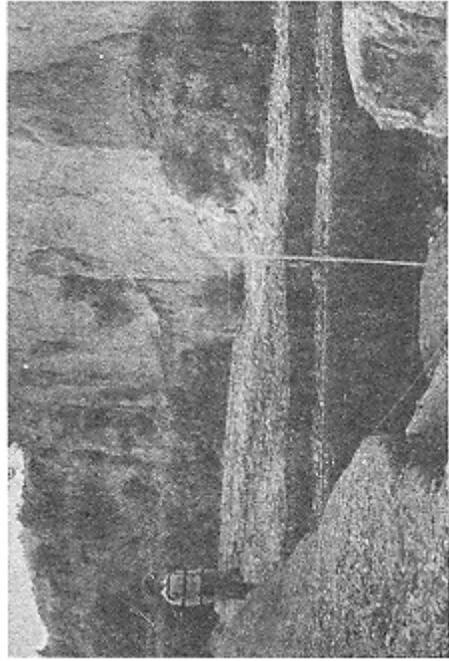
Fotos 3 y 4. Se aprecian cambios sustanciales en la morfología de los taludes y talweg; ambas fotografías corresponden al mismo punto, ubicado en el sector referido en la figura 17. Las fotografías fueron tomadas en julio de 1983 y enero de 1984, respectivamente.

Pero, sin duda alguna, el modelado más activo se presenta en el canal de desagüe, como consecuencia de los escurrimientos torrenciales (fotos 3,4,5 y 6). El agua desciende a gran velocidad fuertemente cargada de sedimentos arrancados de las paredes y de su propio lecho, lo que da poder abrasivo a la corriente. El escurrimiento socava los márgenes, desequilibrando las paredes del barranco que se desploman en paquetes por la falta de soporte. Los materiales caídos conforman un talud y posteriormente son incorporados al flujo. Donde el cauce presenta una disminución de pendiente o un ensanchamiento brusco, la corriente pierde energía y deposita su carga; ésta tiende a obstaculizar a la corriente desplazándola hacia los márgenes, donde socava y se recarga de materiales arrancados a las paredes (foto 7). Se presenta, de esta manera, un mecanismo de sustitución de carga (Tricart, 1959).

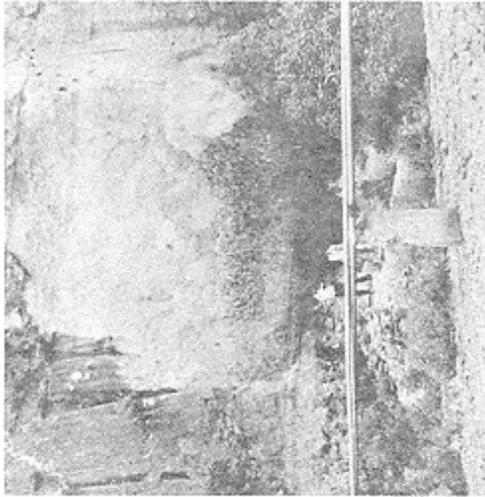
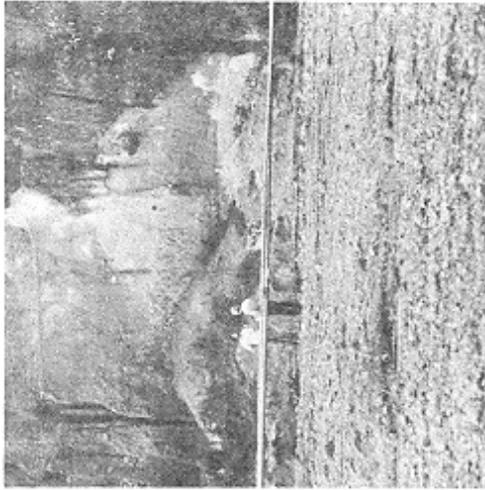
Fotos 5 y 6. Cambios sustanciales en el fondo del barranco producto de una intensa acumulación. Con base en el sepultamiento de los pilares que soportan a la tubería se calculó una elevación en el nivel del fondo del orden de 1.5 m. El lugar se encuentra en el sector referido en la figura 16. Las fotografías fueron tomadas en julio de 1983 y enero de 1984, respectivamente.

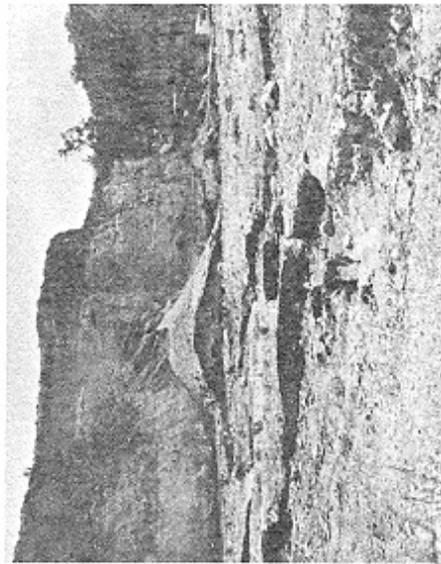
Foto 7. Derrumbes producto de la socavación de base. Este mecanismo es el principal aportador de sedimentos al flujo.

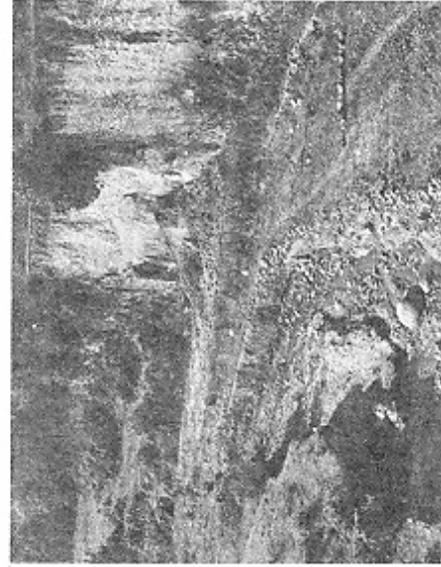
Foto 8. Terrazas, resultado de la variación en el gasto. Se trata de formas ampliamente distribuidas a lo largo del barranco.

Cuando los escurrimientos son alimentados básicamente por aporte freático, el agua cristalina retoma sedimentos depositados durante el flujo torrencial y predomina la incisión vertical sobre la lateral, aunque ésta llega a presentarse lentamente. Esto se traduce en la formación de terrazas, comúnmente de dimensiones métricas, a lo largo del barranco (foto 8).

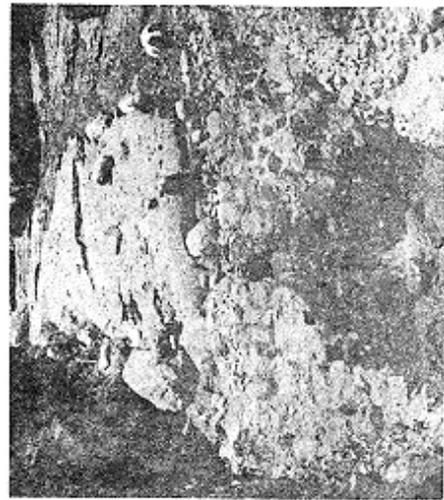
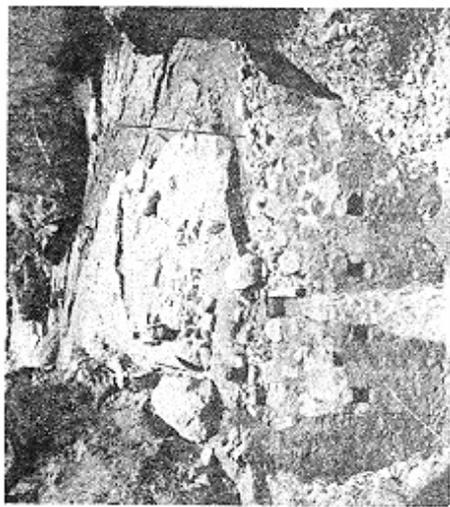
Fotos 9,10 y 11. Presa de El Zaguán, rellena a medida que era levantada; actualmente se encuentra completamente colmatada (Tomadas de Patiño, 1956 ). Fueron tomadas el 13 y 14 de julio y el 3 de agosto de 1956, respectivamente.

Algunas estimaciones realizadas indican que en un mes pueden ser acarreados volúmenes superiores a los 1000 m<sup>3</sup>, como en el caso de la presa "El Zaguán" (fotos 9, 10 y 11) misma que fue rellena a medida que era construida. Si bien éste puede ser un dato máximo, en otros casos los volúmenes de sedimentos retenidos en gabiones se estiman en 800 m<sup>3</sup> para una estación de lluvias.

la que a mayor altitud se encuentra. Fue prácticamente rellena a medida que era levantada (fotos 9, 10 y 11). La segunda presa ubicada hacia los 2 780 m de altitud (figura 19), fue colmatada y destruida por deficiencia en el diseño, por lo cual actualmente no cumple función alguna (foto 12). Aguas abajo de esta presa, a unos 200 m, se desarrolla el cono de deyección del torrente.

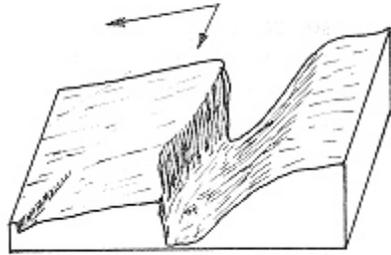
**Figura 9.** La asimetría en el barranco se explica en parte por influencia general de la pendiente; el barranco discurre de manera oblicua a la pendiente general de la ladera del volcán, lo que ocasiona un mayor modelado sobre la margen derecha que sobre la izquierda. Lo anterior es particularmente claro entre los 2 800 y los 3 000 m a lo largo del barranco principal, tramo en el cual aparecen lahares y tefras de la Formación Pómez Toluca Superior.

Si bien este rasgo es variable a lo largo del barranco -por lo cual se incluiría dentro de los factores locales-, debe hacerse notar que la dirección general del barranco no sigue la inclinación neta de la ladera, sino que se desarrolla de manera sensiblemente oblicua a ella. La figura 9 esquematiza este hecho, lo que explica, junto con otros factores, la asimetría del barranco.

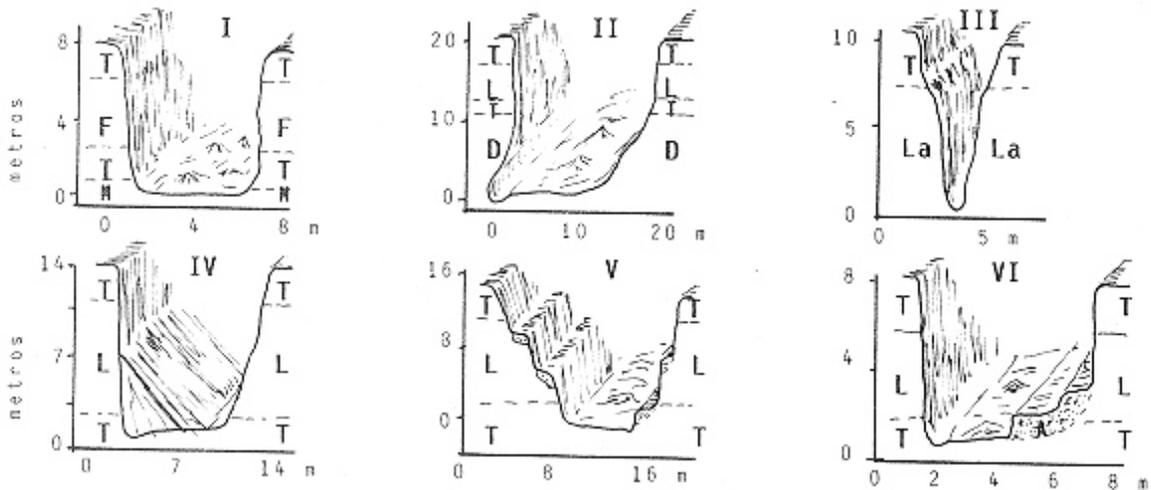
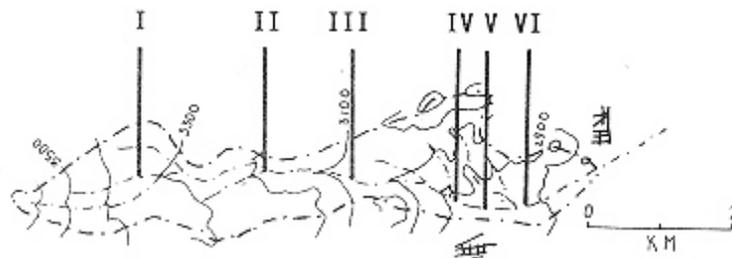
A. Aluvión D. Lahar Dacítico F. Lentes pumíticas fluviales L. Lahar pumítico La. Lava M. Morrena T. Tefra pumítica.

**Figura 10.** Variantes morfológicas en el perfil transversal a lo largo del barranco principal y su relación con la litología (comparar con figura 7).

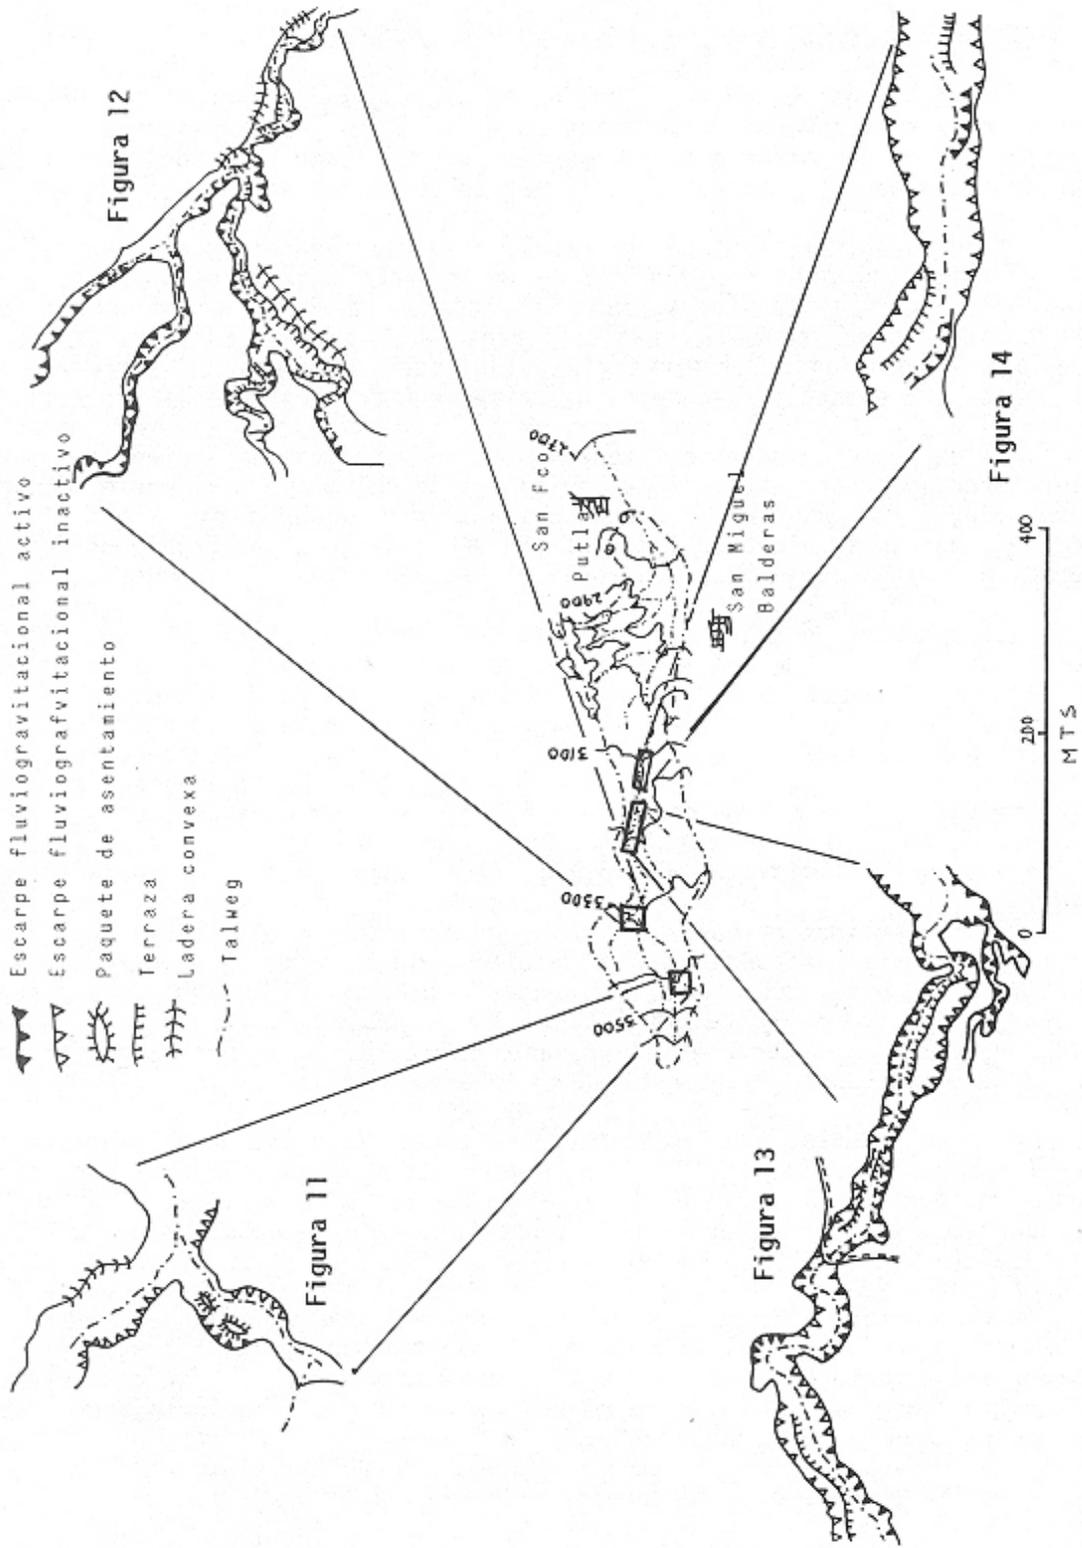
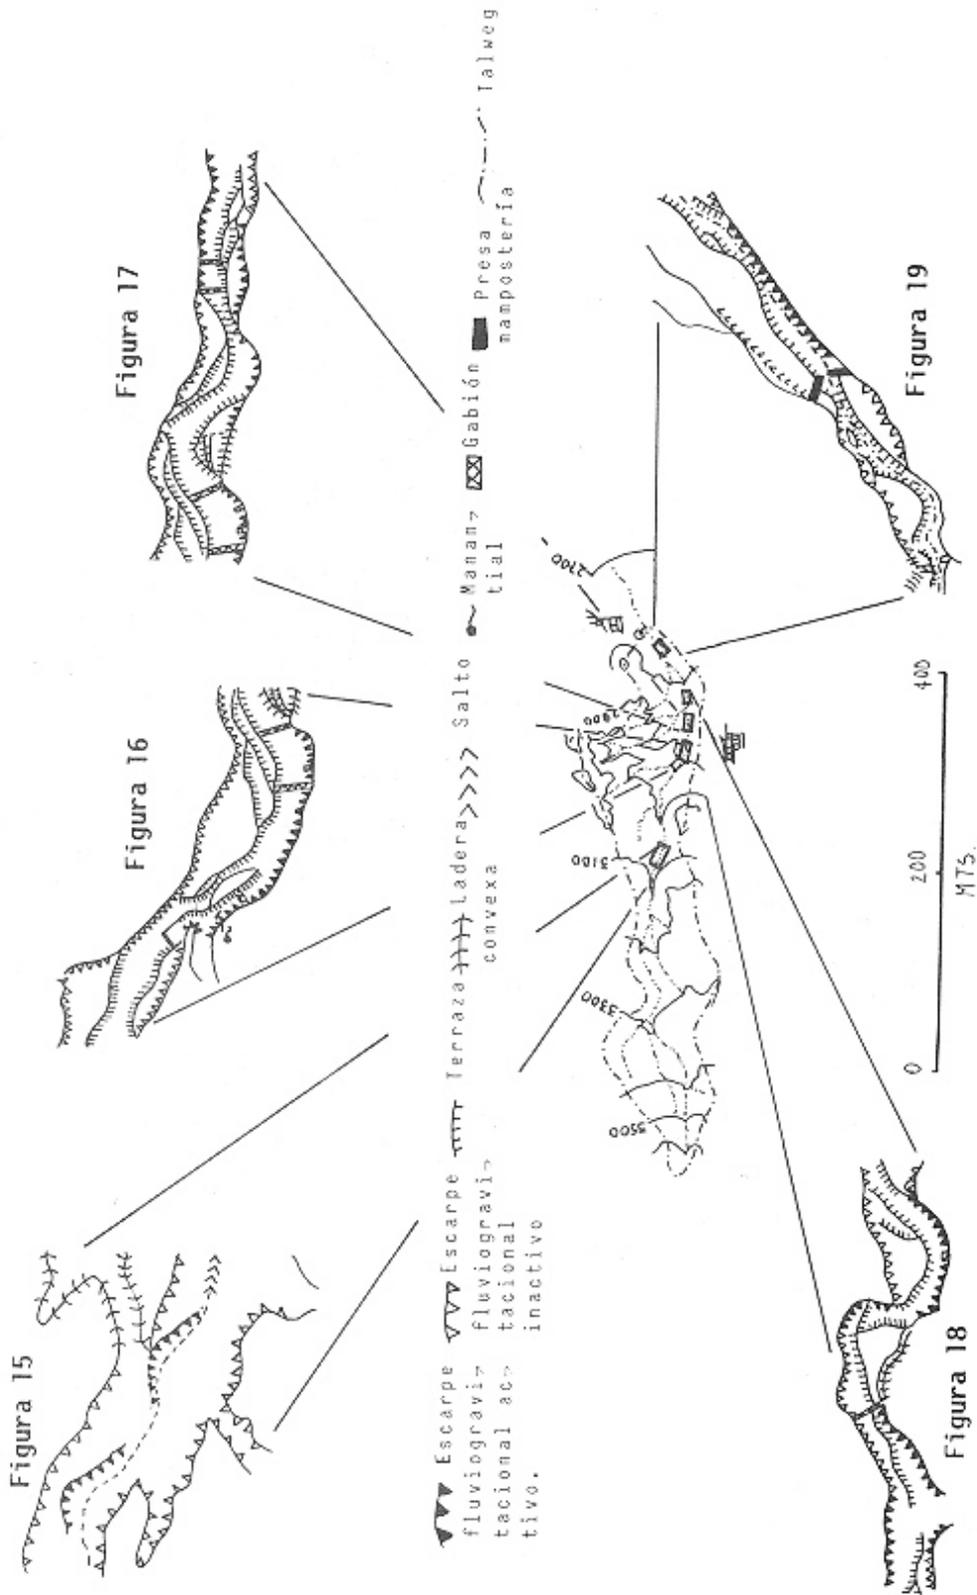
Sectores inestables de la cuenca El Zaguán

A lo largo del barranco principal, desde la cabecera del mismo hasta el punto de unión con el primer tributario de importancia (hacia los 3 400 m), la actividad erosiva no es de consideración. Las laderas del barranco, e incluso parte del lecho de inundación, se encuentran cubiertos por una densa cubierta de bosque y matorral que evidencian, claramente, la estabilidad del sector. Sobre el tributario mencionado, sin embargo, se detecta un primer sector inestable (figura 11).

Otro sector de gran inestabilidad se presenta hacia los 3 300 m (figura 12). En este punto tiene lugar la confluencia de varios barrancos con el principal. Todos los barrancos tributarios son activos desde el punto de vista erosivo y en varios casos muestran influencia antrópica; algunas porciones de estos barrancos corresponden a antiguos caminos o bien a límites entre parcelas. El cambio de uso del suelo, de forestal a agrícola, ha favorecido la remoción de los sedimentos retrabajados y de las tefras pumíticas (figura 7). Pueden apreciarse escarpes activos en la mayor parte del sector, coincidentes, en un buen número de casos, con curvaturas meándricas, lo que hace del mismo un área importante de producción de material de arrastre.

El tercer sector inestable de importancia se presenta hacia los 3 200 m (figura 13). En este caso se presentan también escarpes activos asociados a la socavación fluvial de base, que genera frecuentes desplomes. El mismo esquema se presenta en otros dos sectores, entre los 3 000 y los 3 100 m (figuras 13 y 15). La inestabilidad de estos tres sectores se presenta sobre tefras y lahares pumíticos, aunque en algunos pocos casos se desarrollan en lahares dacíticos.

A partir de los 2 900 m el barranco corta exclusivamente lahares y tefras de composición pumítica (figura 7). Las figuras 16, 17, 18 y 19 muestran escarpes activos coincidentes con márgenes fluviales exteriores, presentándose éstas de manera preponderante, si bien no exclusiva, sobre la orilla derecha del barranco, debido a la influencia general de la pendiente (figura 9). Es a partir de la cota señalada donde se ubican las obras de retención de sedimentos (presas de mampostería, gabiones y gabiones laterales). Los gabiones han sido colmatados, en general, en unas cuantas temporadas de lluvia (fotos 3 y 4); los gabiones laterales, cuya función es desviar la corriente hacia al centro del barranco y evitar, así, la socavación lateral, no han cumplido su misión de manera totalmente satisfactoria, toda vez que los derrumbes siguen presentándose debido a que se encuentran demasiado separados. De las obras de mampostería (2), una de ellas, situada hacia los 2 900 m (figura 16) constituye la primera obra de retención de sedimentos en la cuenca (data de 1956) y
