Evidencia documental de los cambios en la línea de costa por sedimentación rápida en la bahía de Matanchén, Nayarit, México

Mario Arturo Ortiz Pérez*
Azucena Pérez Vega**

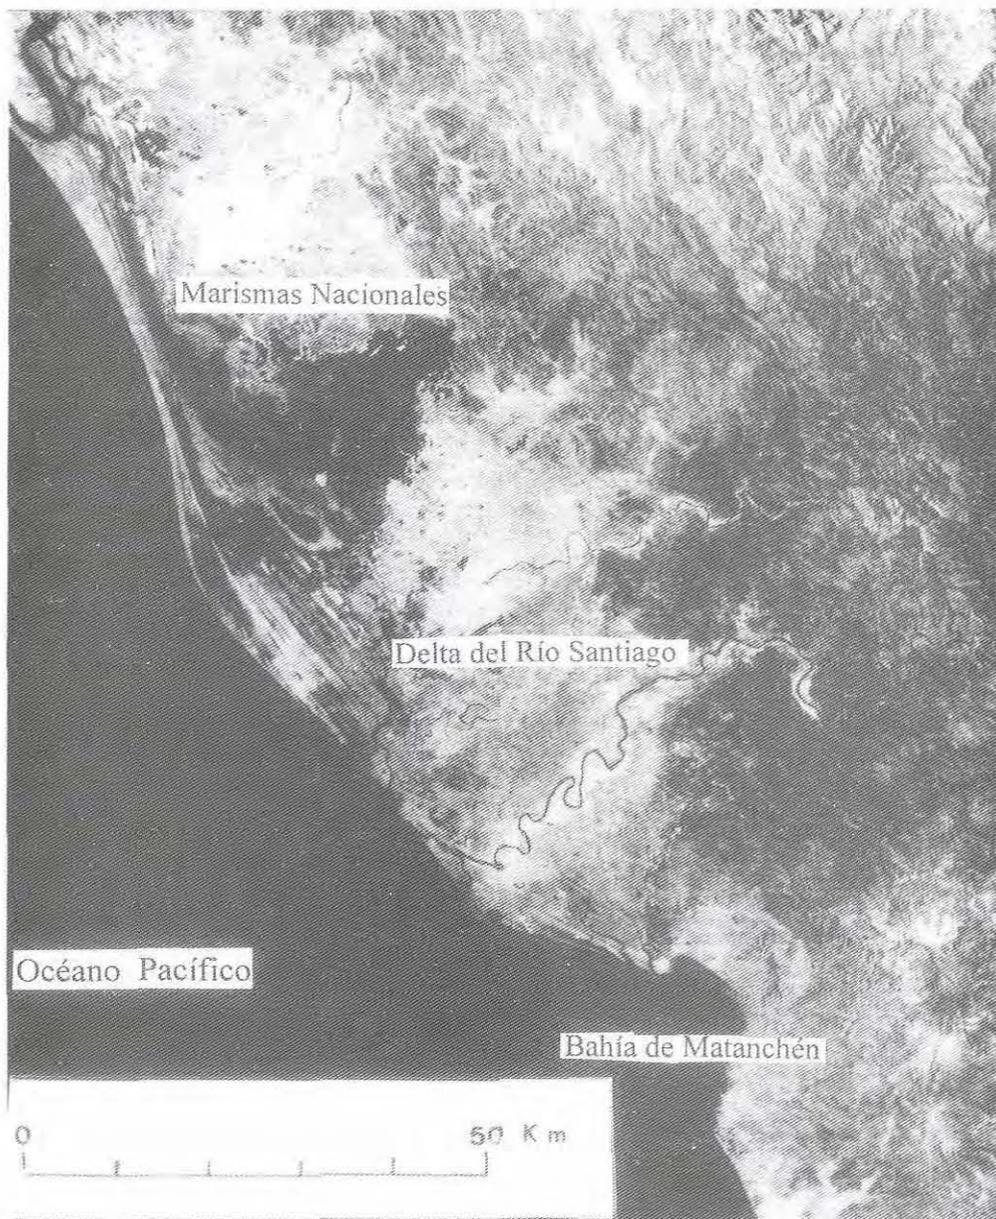
Figura 1. Localización del área en estudio y el marco de referencia en el contexto regional. La bahía de Matanchén se ubica en el límite meridional de la llanura costera de Nayarit y en el extremo noroccidental del Sistema Volcánico Transversal.

Este sistema costero corresponde continentalmente a la provincia del Sistema Neovolcánico Transversal, localizado en la porción centro-occidente de la costa de Nayarit (Figura 1).

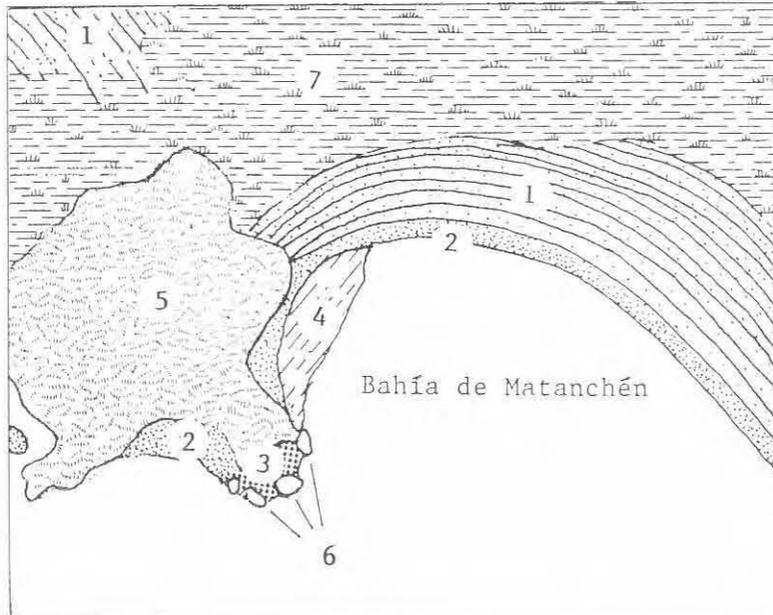
Figura 2. Unidades geomórficas (véase descripción en el texto).

La bahía de Matanchén está abierta por todo su sector sursureste, se encuentra flanqueada por tierras emergidas por el resto de sus cuadrantes y es posible diferenciar las siguientes unidades geomórficas (Figura 2).

1. Llanura de cordones costeros. Corresponde, por su origen, a los depósitos de antiguas líneas de costa formadas y abandonadas por el avance de la costa hacia el mar o el comportamiento regresivo del nivel del mar; ocupan espacialmente la franja interior correspondiente de la trascota y están limitados tierra adentro por el estero y los pantanos de La Tobará.

2. Playa. Esta unidad se reconoce por tener una posición adyacente a la de los campos de cordones costeros y se distingue de estos últimos por ser una playa activa modelada por el oleaje.

3. Tómbolos. Se trata de otra unidad particular constituida por la acumulación de sedimentos, los que permitieron la unión del pequeño sistema insular con la tierra firme, producto del efecto de sombra o baja energía del oleaje originado por la refracción del mismo ante el obstáculo que forman los islotes.

4. Cordones costeros recientes. Éstos han sido formados por la sedimentación de barras en flechas litorales (*spits*), se caracterizan por ser móviles y altamente inestables, de condición efímera (Figura 3).

5. Relieve volcánico. Forma otra unidad representada por roca firme de lavas basálticas recientes; cabe mencionar que, originalmente, este relieve formaba una isla que fue incorporada al continente en el Holoceno por crecimiento y migración de tómbolos (Curry *et al.*, 1969).

6. Sistema insular. Formado por islotes y roqueríos aislados; se originaron a partir de los derrames lávicos que fueron desmembrados por la remoción del oleaje.

7. Sistema de marismas. Compuesto por manglar de borde y pantanos de popal, limitan la zona con los sistemas terrestres continentales.

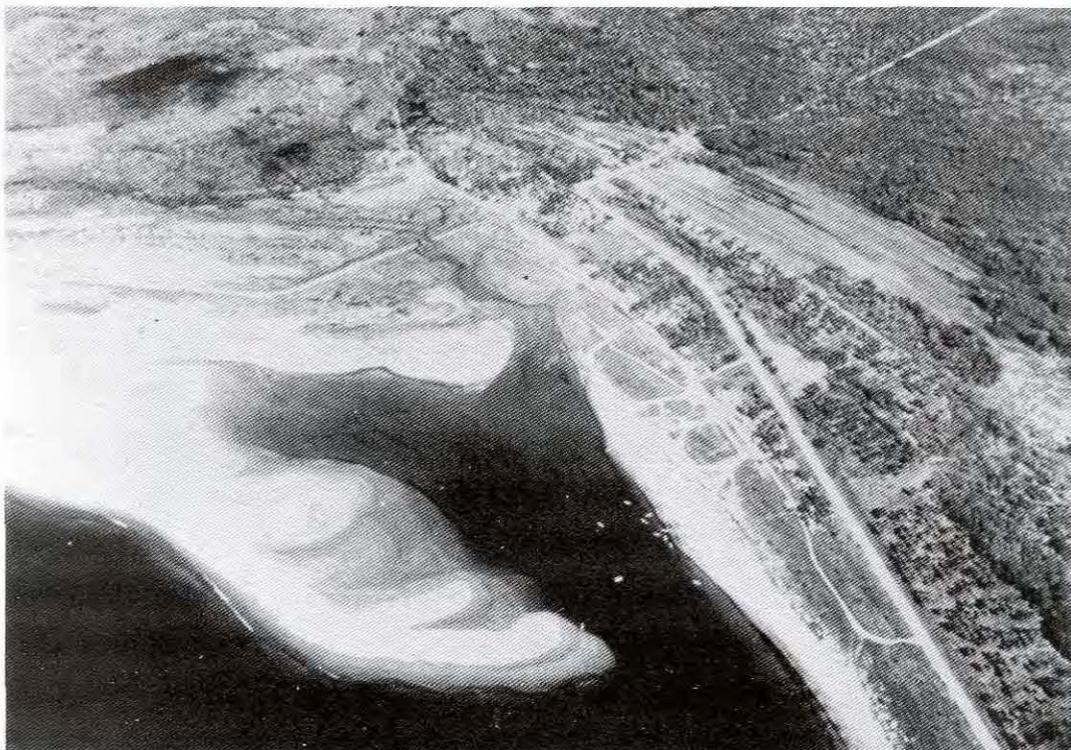
Figura 3. En primer término, detalle del avance rápido e inusitado de la sedimentación de las flechas costeras (*spits*), fotografía oblicua tomada en 1974 (Fuente: INEGI).

La franja de playa en el interior de la bahía, que aparecía muy delgada en 1945, se vuelve considerablemente amplia para 1964 (Figura 10). Los cordones litorales presentan un incremento considerable en su superficie (57 ha), en el periodo 1945-1970 (Cuadro 1). Cabe mencionar que los cordones de formación reciente no se consideraron en las mediciones, ya que se expresan como un elemento lineal y no areal del relieve. Por otra parte, son de condición efímera y sumamente inestables (Figura 3),

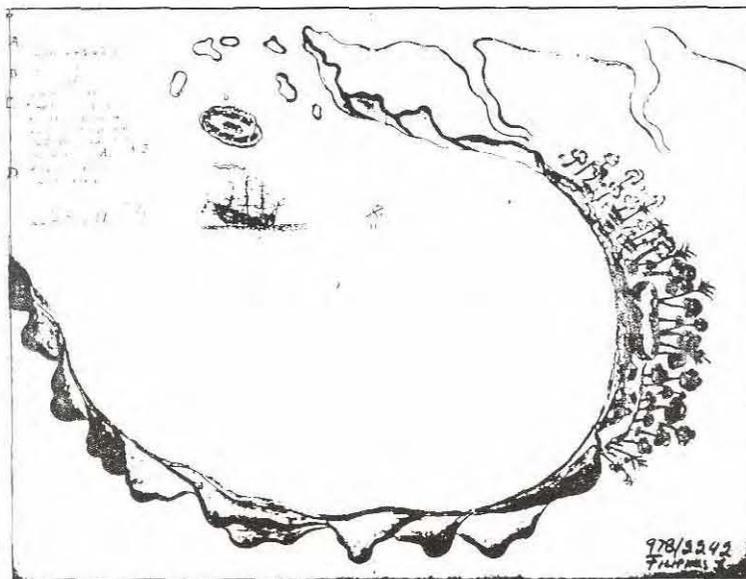
Figura 4. Copia del plano del puerto de Matanchel, sin autor, de 1746, con la clave AGN, n 3788. La leyenda especifica las defensas de carácter militar del archipiélago que resguarda la entrada a la ensenada de Matanchel.

El portulano más antiguo data de 1746 y fue recopilado por el Archivo General de Indias, sección México y Puertos (AGI, M. y P.; Cartografía Histórica de la Nueva Galicia, 1984). En la leyenda de este documento cartográfico se menciona, entre otros atributos, que en la bahía de Matanchén penetraban barcos de hasta 50 cañones, es decir, buques de gran calado para esa época, lo cual muestra que la profundidad del fondo marino no era somera. Por otra parte, se puede observar que el relieve montañoso

limitaba al mar, directamente, sin la presencia de la barra de cordones costeros (Figura 4), hecho de vital importancia, ya que presentaba un ambiente distinto, en donde no existían aparentemente problemas de acumulación rápida de sedimentos, lo que indica por otro lado, que los cordones actuales son de una edad relativamente reciente.

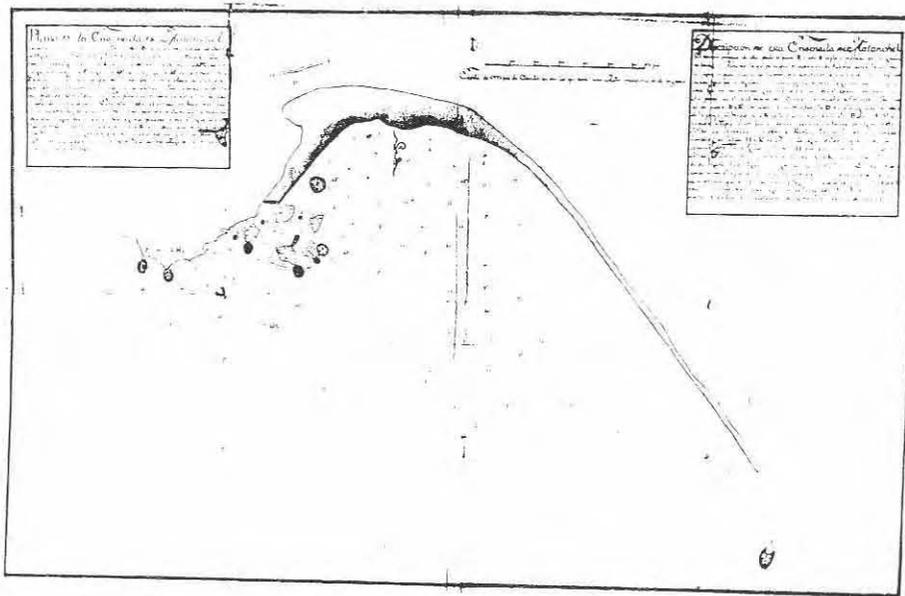
Figura 6. Copia del plano de la ensenada de Matanchel, con clave AGI, M. y P., México 558. Es una réplica del plano confeccionado por Juan Pantoja y Arriaga en 1785. En este portulano se señalan las profundidades y la composición del fondo.

Por último, se cuenta con la descripción de dos mapas portulanos de 1785, uno confeccionado por Juan Pantoja y Arriaga y el otro sin autor (M.N., B^a VIII, no. 11 y de AGI, M. y P., México 558; Cartografía Histórica de Nueva Galicia, 1984). Ambos planos registran la profundidad en "pies de castilla" y se identifica la composición del fondo de la bahía, diferenciando arenales, fangos, cascajo y zonas rocosas. Se observa que la disposición de las arenas se encuentra cercana a la línea de costa, en donde se ubican las islas septentrionales que corresponden a las zonas someras de la bahía. Por otro lado, en las islas meridionales la profundidad es mayor y queda representada por los fangos. Las islas en este plano se encuentran separadas del continente hasta un cuarto de milla náutica de la península (463 m en 1785, Figuras 6 y 7).

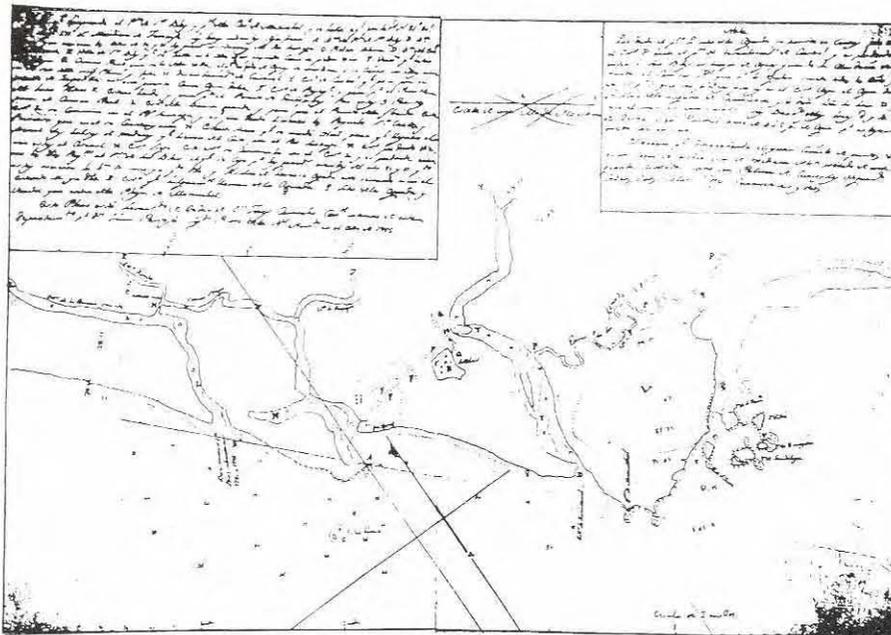
Figura 7. Este mapa muestra la zona costera del puerto de San Blas y la ensenada de Matanchel, levantado por Juan Pantoja en 1785, con clave M. N., B VIII, C, C., n 9. Detalla las inundaciones que provocó el río Santiago y los cambios de configuración en las bocas y esteros.

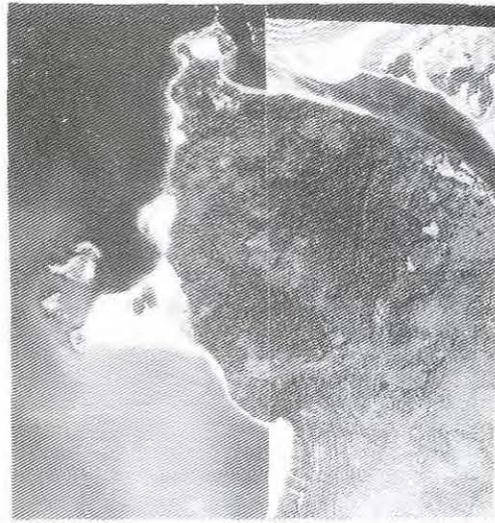
Figura 8. Imagen aérea obtenida en 1945. Se observa con toda claridad la posición de los islotes asimilados por el tómbolo y las islas más retiradas separadas de la margen continental por un estrecho.

El análisis de las fotografías aéreas contemporáneas muestra que la evolución de la línea de costa en la bahía de Matanchén, presenta un cambio repentino, sobre todo en los últimos 50 años. En las fotografías aéreas de 1945 se observa que las islas más cercanas al continente con una posición septentrional, ya fueron unidas a la porción continental; sin embargo, los islotes meridionales aún permanecen separados del continente. Por otro lado, también es posible

observar que dentro de la bahía se mantenía una delgada franja de playa (Figuras 8 y 9)

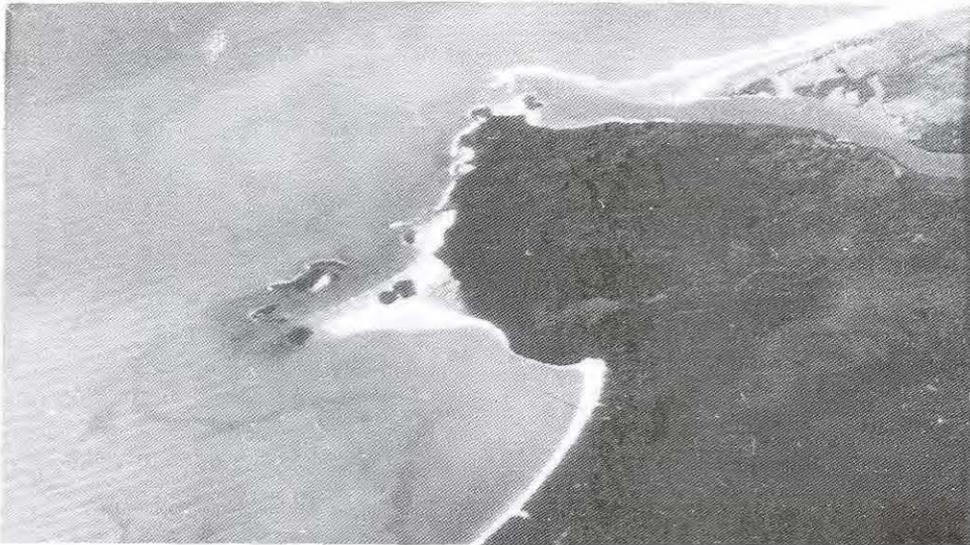
Figura 9. La misma imagen de 1945, mostrada en la Figura 8, pero con una toma de vista oblicua de la serie de fotografías aéreas de trimetrogón. Se observa con nitidez la lengua del tómbolo.

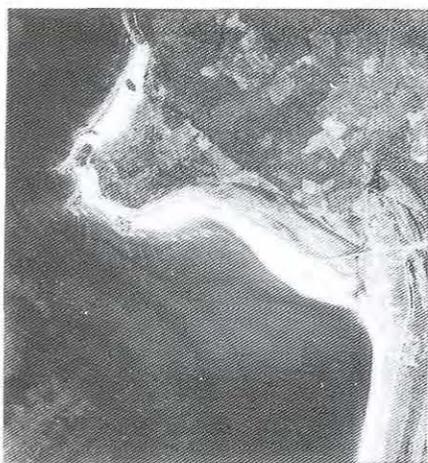
Figura 10. Fotografía aérea de 1964. La imagen ya incluye a todas las islas incorporadas a la margen continental. Con excepción de la isla, de posición más distante, todas presentan una unión ya colonizada por vegetación secundaria, por ello se infiere que la asimilación tuvo lugar en el decenio de la década de los cincuenta.

Las fotos aéreas de 1964 muestran cómo todas las islas, sin excepción, ya forman parte de la línea de costa, al estar conectadas por el desarrollo de los tómbolos de formación reciente (Figura 10). Los tómbolos, durante este primer

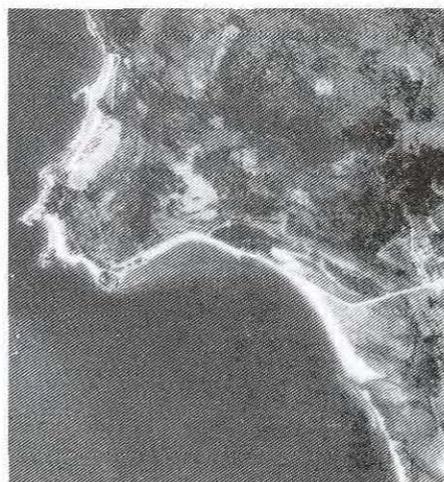
Figura 11. Imagen aérea de 1993 donde se muestra un retroceso generalizado de las unidades de playa, cuyo límite llega hasta el mismo terraplén del camino; por otro lado, se evidencia la ausencia y desaparición de cordones costeros recién formados en los años anteriores.

La observación de fotografías aéreas de 1993 muestra un comportamiento distinto. La expansión de la línea de costa no tiene lugar en el extremo interior de la bahía de Matanchén, ya que la playa presenta un decremento de 56 ha. Sin embargo, se observa un incremento a lo largo de la margen continental, en el costado norte de la bahía (Figura 11), en las unidades de relieve denominadas cordones litorales.

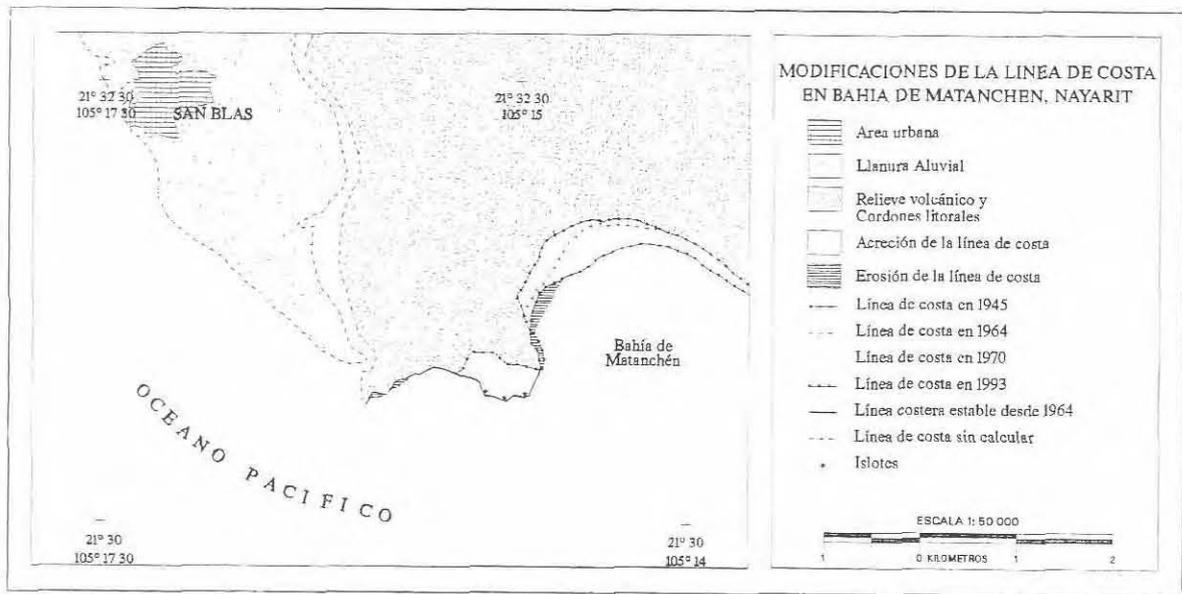
Figura 12. Cambios en la superficie total de las unidades de relieve.

La comparación de las diferentes superficies obtenidas de los registros de observación aérea, muestran los siguientes resultados (Figura 12). La superficie total de las unidades de relieve durante 1945 era de 1 185 ha y para 1970 se contaba con 1 298 ha, es decir, unas 113 ha de crecimiento, y finalmente, en 1993, la superficie total constaba de 1 275 ha, lo que se traduce en una pérdida de alrededor de 23.5 ha en el período (Cuadro 1).
