Sellamiento del suelo en el Bosque de Chapultepec y propuestas de restauración

Soil sealing in Chapultepec Forest and restoration proposals

Helena Cotler,* Silke Cram,** Leobardo Mendoza Ruiz*** y Miguel Ángel Ramírez Beltrán****

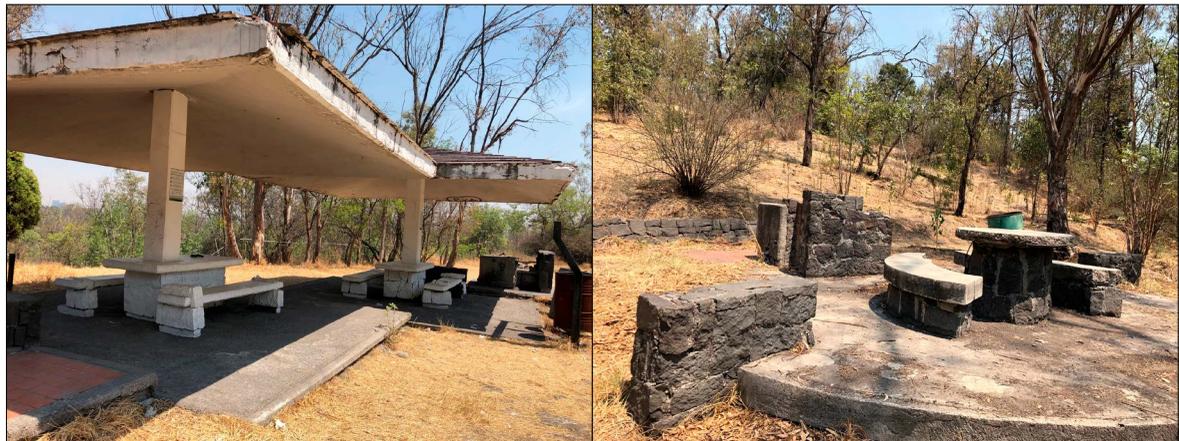
Figura 4. Ejemplos de kioscos abandonados sin techo y con techo de la tercera sección del Bosque de Chapultepec.

El método utilizado para la identificación de infraestructura abandonada, susceptible a un desellamiento, se basó en: i) el análisis realizado para el estudio del sellamiento, antes explicado, donde el trabajo de campo permitió identificar las estructuras y los caminos abandonados, y ii) el conteo y la medición en campo de los kioscos construidos y ya abandonados de la tercera sección (Figura 4).

En la tercera sección se contabilizaron 26 kioscos, actualmente abandonados. Estas estructuras de distintos tamaños se encuentran deterioradas, vandalizadas y con basura. Entre los kioscos hay 10 con techo y 16 sin techo, lo que da un total de 5955 m² de superficie construida. Es decir, que entre caminos en desuso y kioscos abandonados se contabilizan 4.41 hectáreas selladas que pueden recuperarse mediante la eliminación o bien la ruptura de la capa del concreto o cemento.

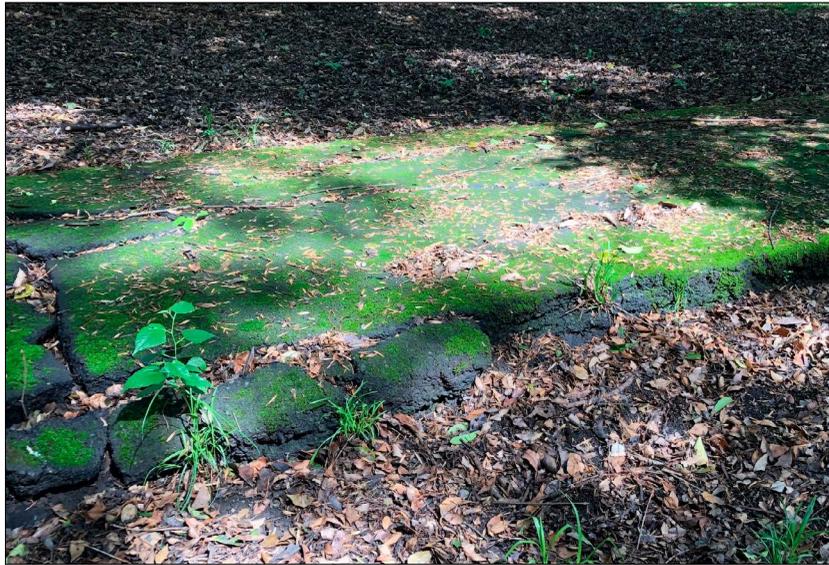
Figura 7. Revegetación sobre caminos abandonados.

Actualmente muchos de estos caminos ya han sido colonizados por la vegetación (Figura 7).

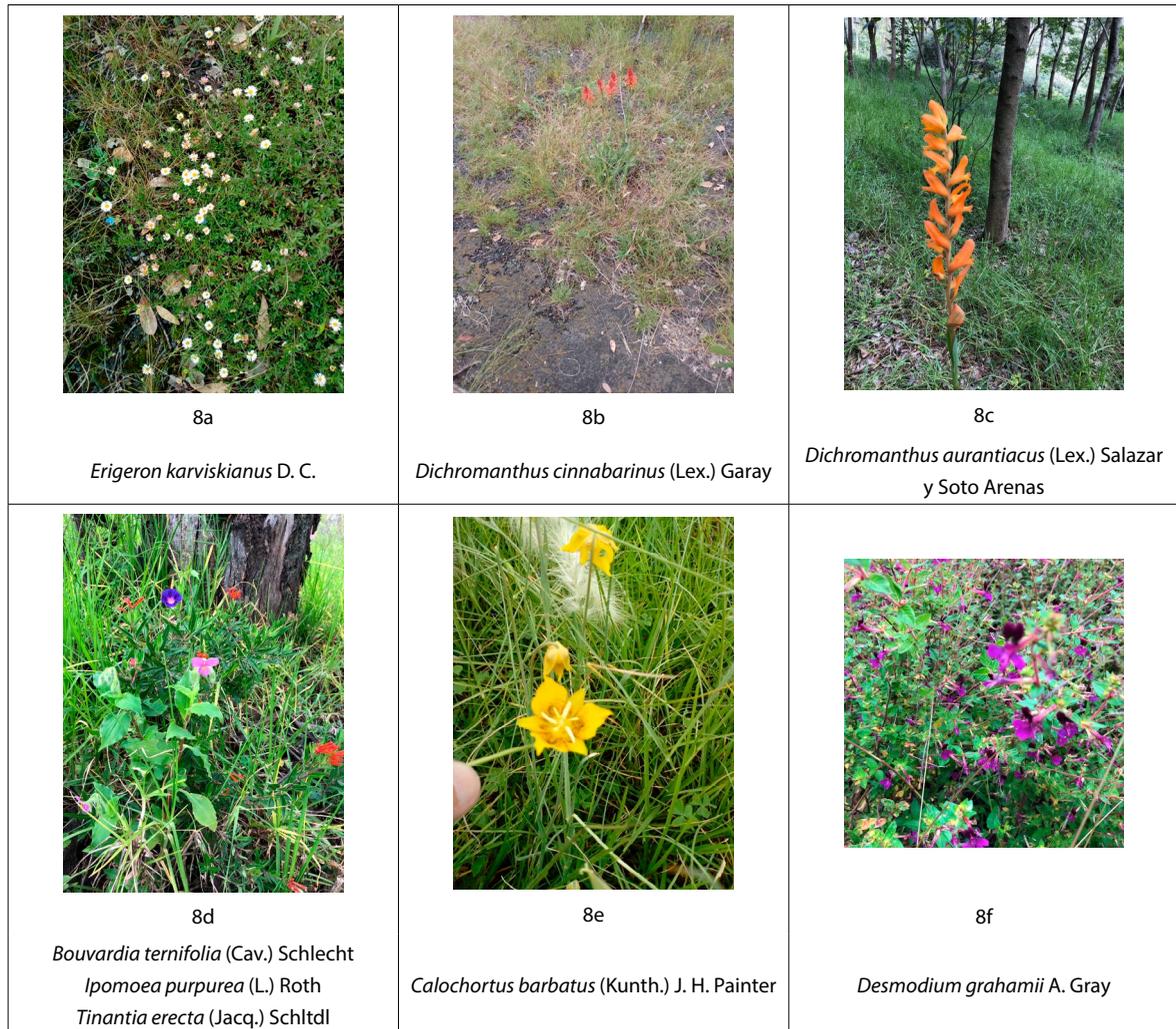
Figura 8. Especies de plantas anuales establecidas sobre asfalto derruido en la tercera sección del Bosque de Chapultepec.

En la tercera sección, el trabajo de campo permitió identificar diversas especies que se habían establecido entre el asfalto derruido, por el intem-

perismo natural. Algunas de ellas se muestran en la Figura 8.
