## Condiciones geomorfológicas y geotécnicas que determinan susceptibilidad ante socavación y migración de meandros en el río Unete afectando la infraestructura vial

### *Geomorphological and geotechnical conditions that determine susceptibility to bank erosion and meander migration in the Unete River channel affecting the road infrastructure*

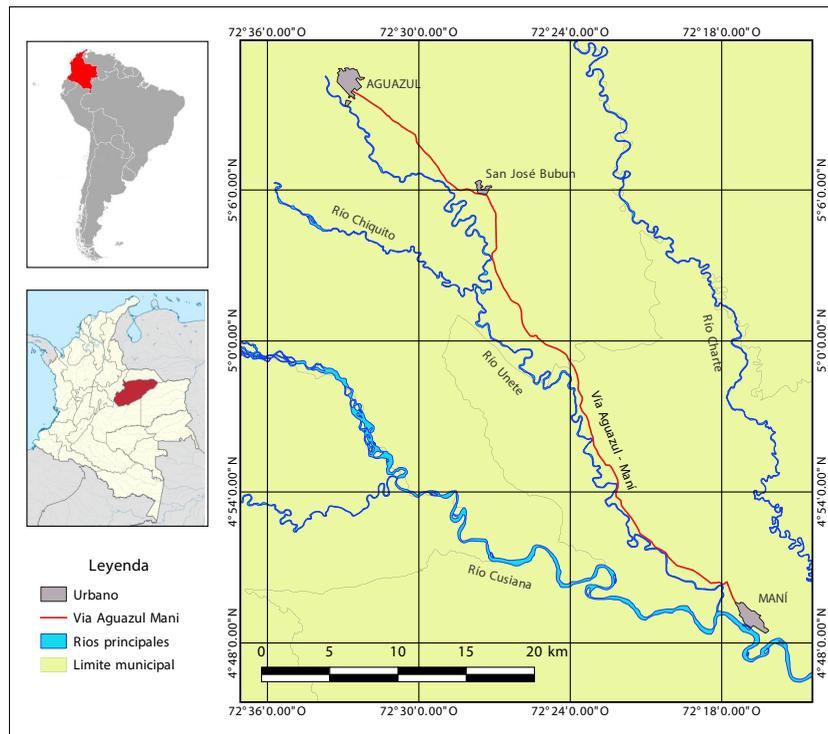
Figura 1. Identificación del río Unete entre la confluencia con el río Chiquito y el río Cusiana, con alineamiento paralelo a la vía Aguazul-Maní.

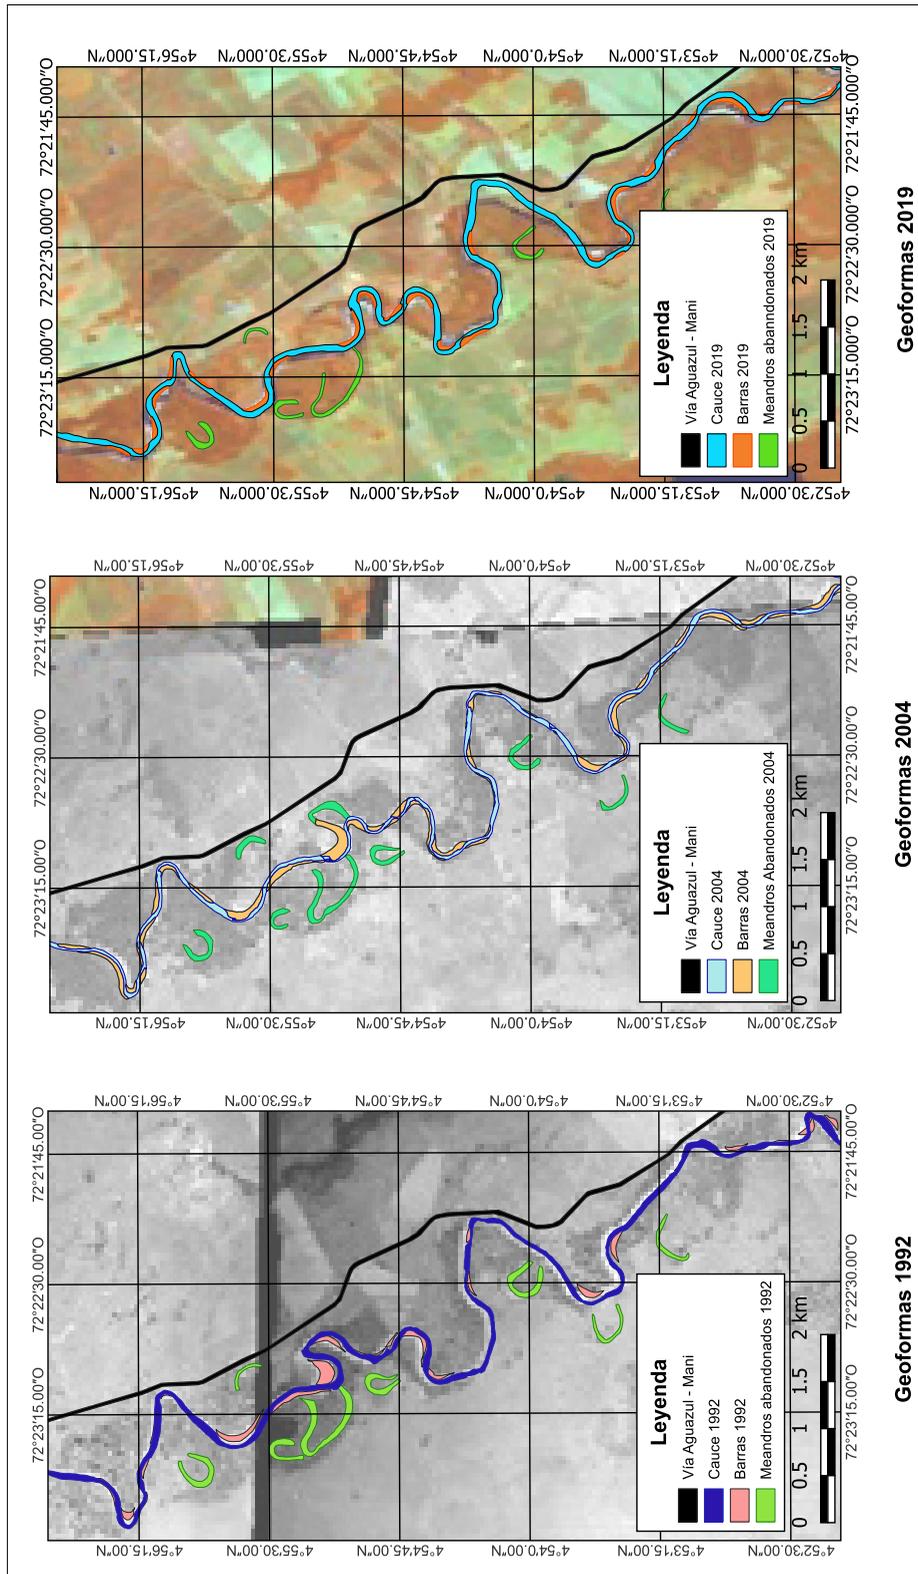
Figura 2. Trazado de geoformas: A) 1992, B) 2004, C) 2019. Fuente: Aguirre y Fajardo (2020).

La dinámica fluvial y la intensidad del desplazamiento lateral del río Unete se determinaron mediante un análisis multitemporal de imágenes satelitales y fotografías aéreas proporcionadas por el Instituto Geográfico Agustín Codazzi, correspondientes a los años 1992, 2004 y 2019. Sobre estas imágenes, se identificaron las geoformas existentes y se realizaron comparaciones para detectar los cambios geomorfológicos como se muestra en la Figura 2, con el fin de establecer los puntos críticos. Utilizando el software ArcGIS, se trazaron los

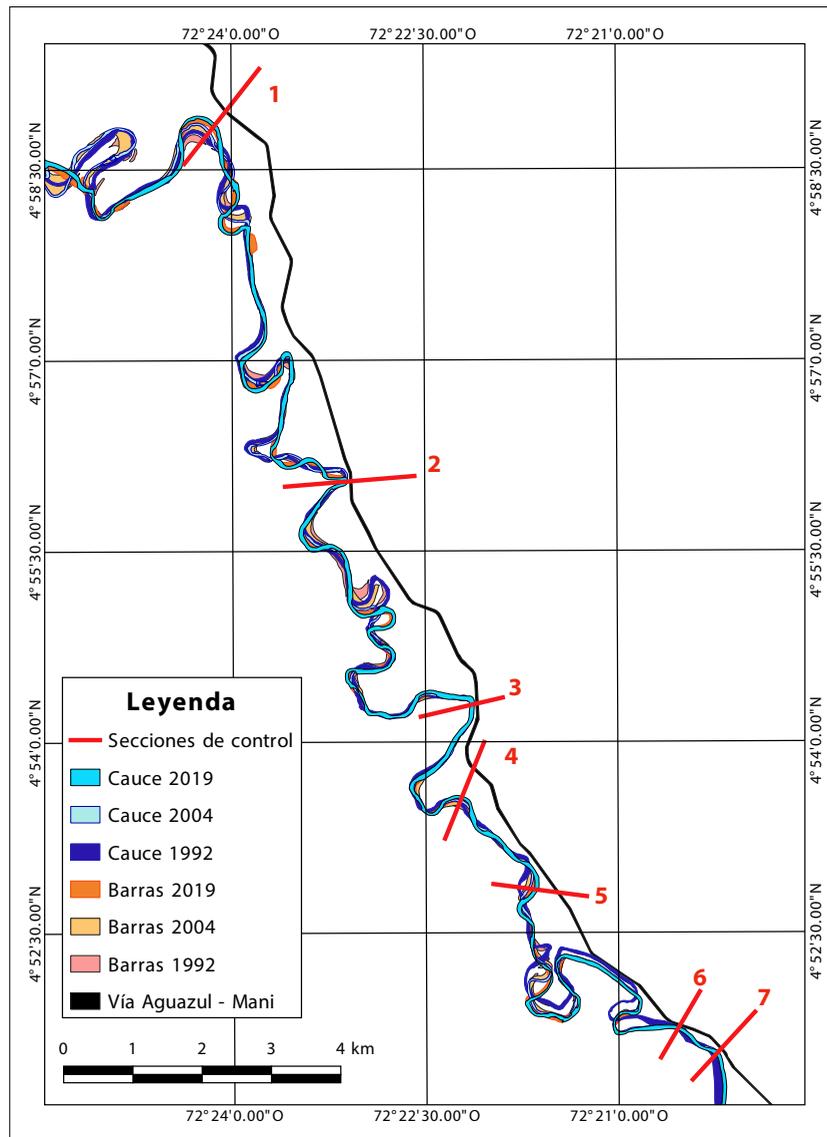
Figura 3. Identificación de secciones de control para desplazamiento lateral. Fuente: Aguirre y Fajardo (2020).

Según la proximidad del cauce respecto a la vía, se establecieron siete secciones de control que fueron numerados en sentido del flujo como se muestra en la Figura 3, los cuales son perpendiculares al cauce del río, con el objetivo de cuantificar el desplazamiento lateral de los meandros. En cada sección se cuantificó la tasa de desplazamiento, la distancia que separa actualmente al río de la vía y la proyección en años estimados para que la erosión fluvial alcance a la vía, determinando con ello las tasas de migración y las geoformas asociadas a cada sector.

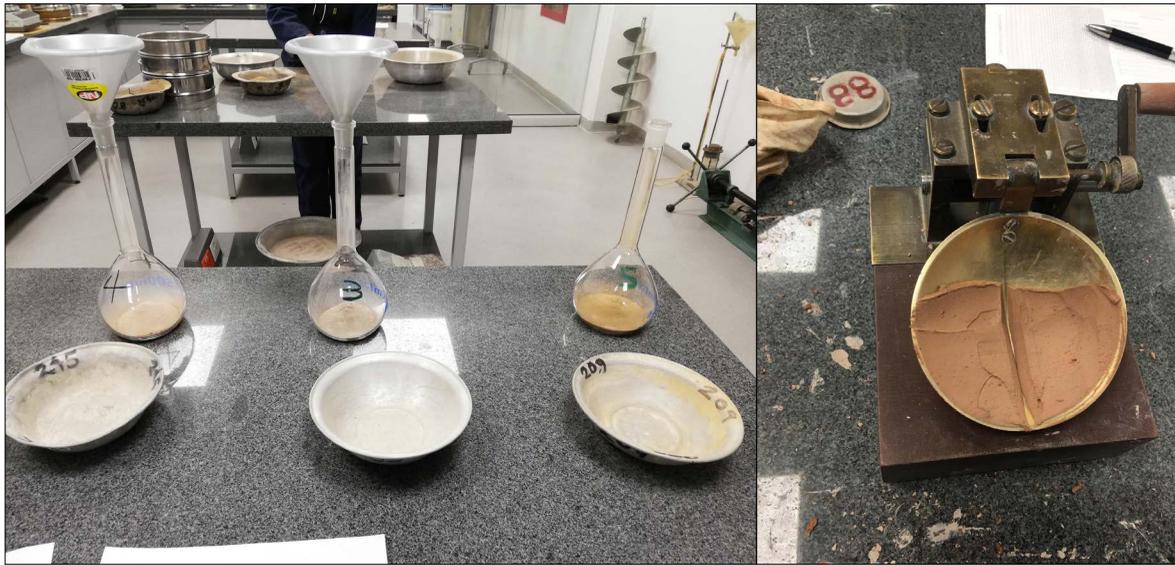
Figura 4. Análisis de laboratorio a muestras de suelo de puntos críticos. Nota: adaptado de Aguirre y Fajardo (2020).

Una vez identificados los sitios críticos, sobre las terrazas y taludes se realizó la toma de muestras de suelo por medio de apiques, con el propósito de realizar análisis de laboratorio y establecer la resistencia del suelo a la erosión fluvial. Los ensayos realizados fueron: humedad natural, peso unitario, granulometría, gravedad específica, límite plástico, límite líquido e índice de plasticidad como se observa en la Figura 4.

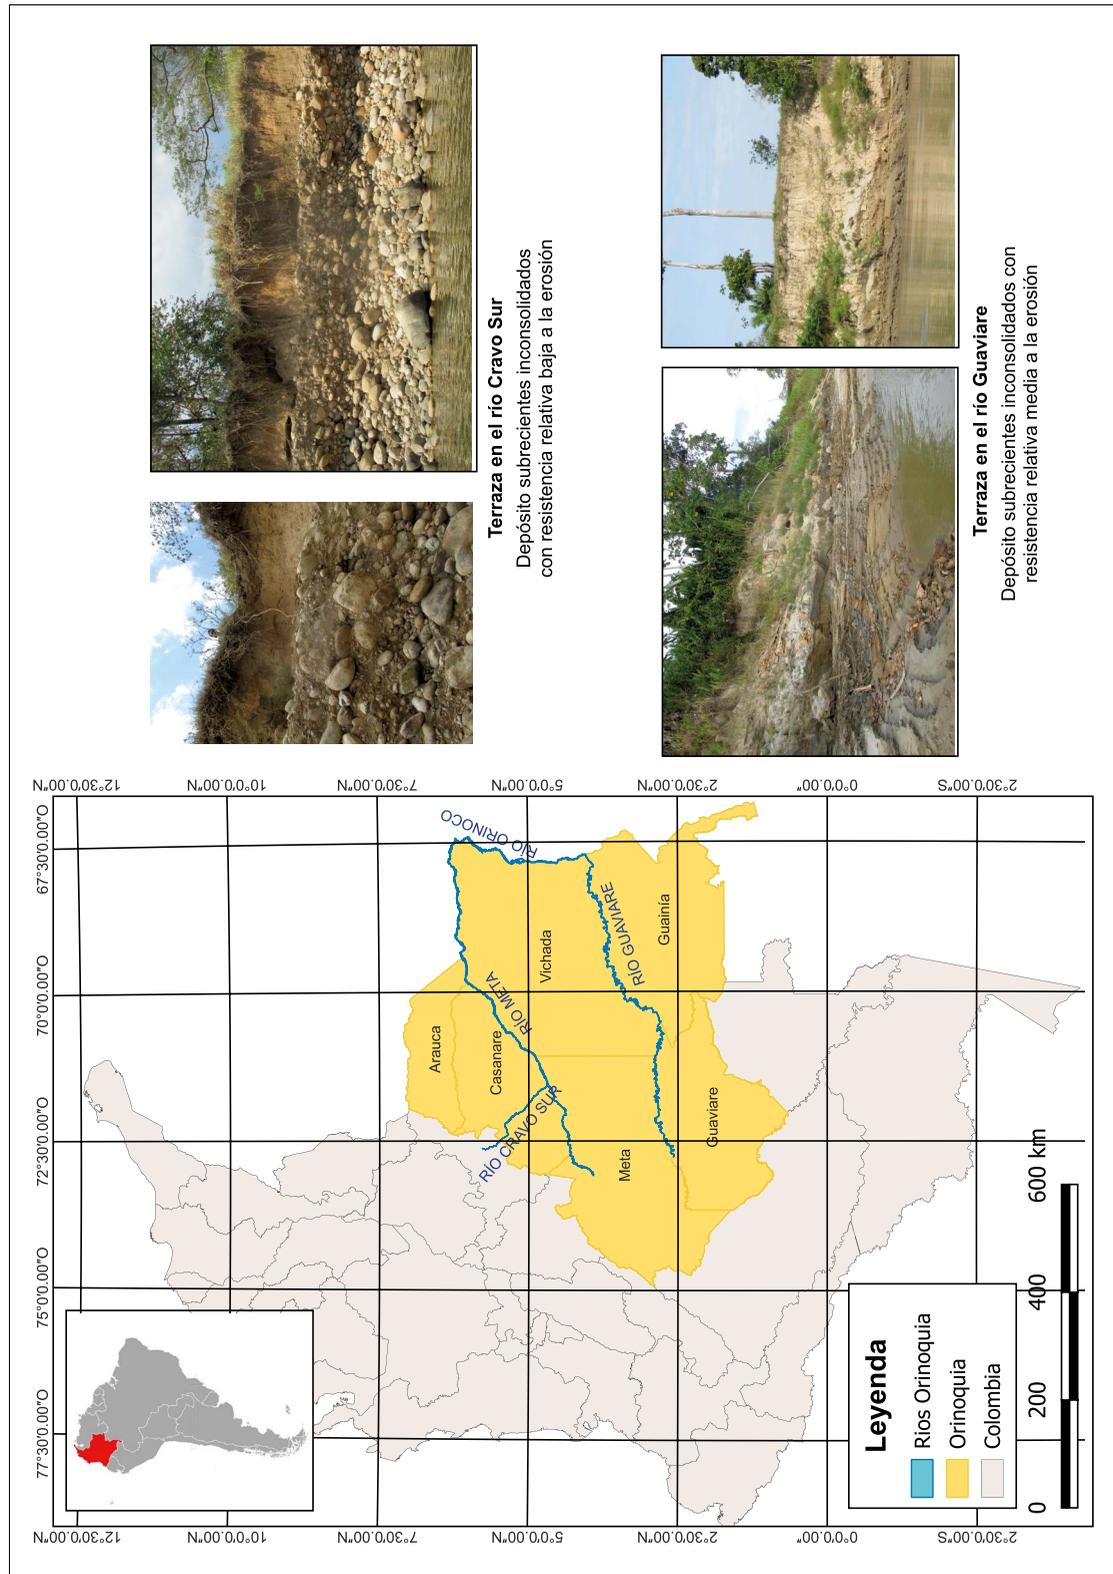
Figura 5. Condiciones geomorfológicas de ríos de la Orinoquia similares al río Unere.

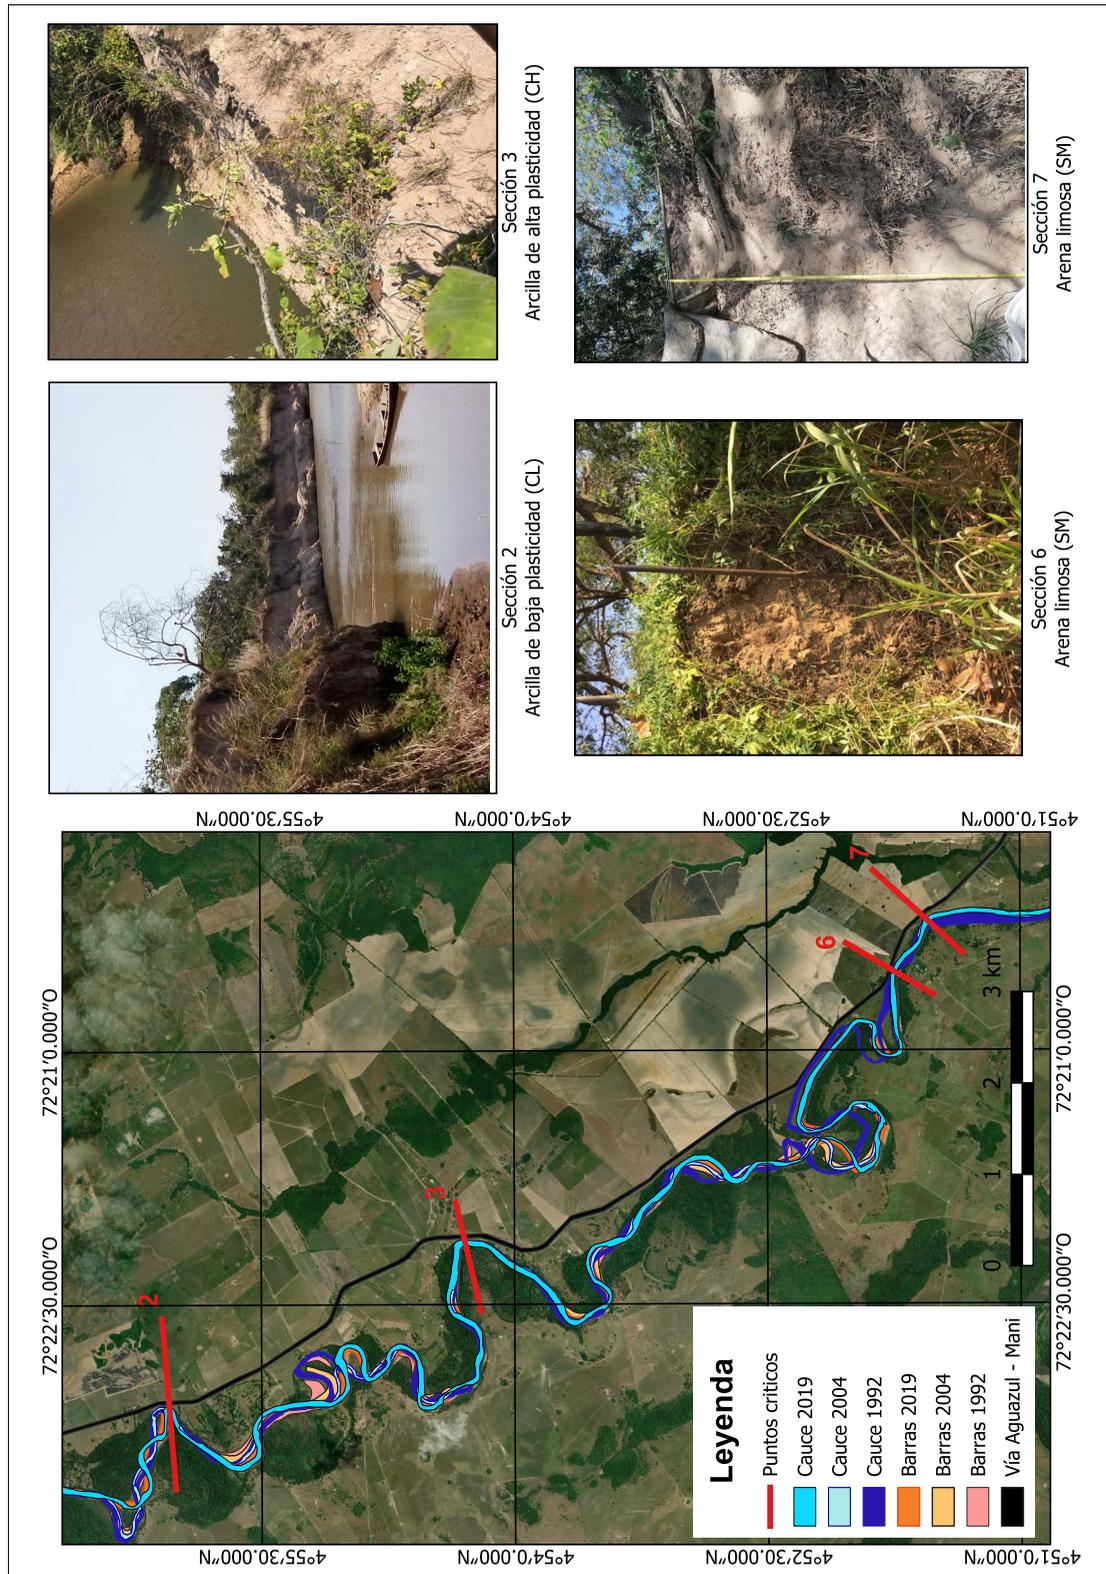
Figura 6. Puntos críticos ante erosión fluvial del río Unete. Nota: adaptado de Aguirre y Fajardo (2020).

En consecuencia, se seleccionaron como puntos críticos las secciones 2, 3, 6 y 7 como se muestra en la Figura 6, por cuanto presentan tasas de desplazamiento considerables y mayor proximidad a la vía, que en conjunto constituyen mayor exposición.

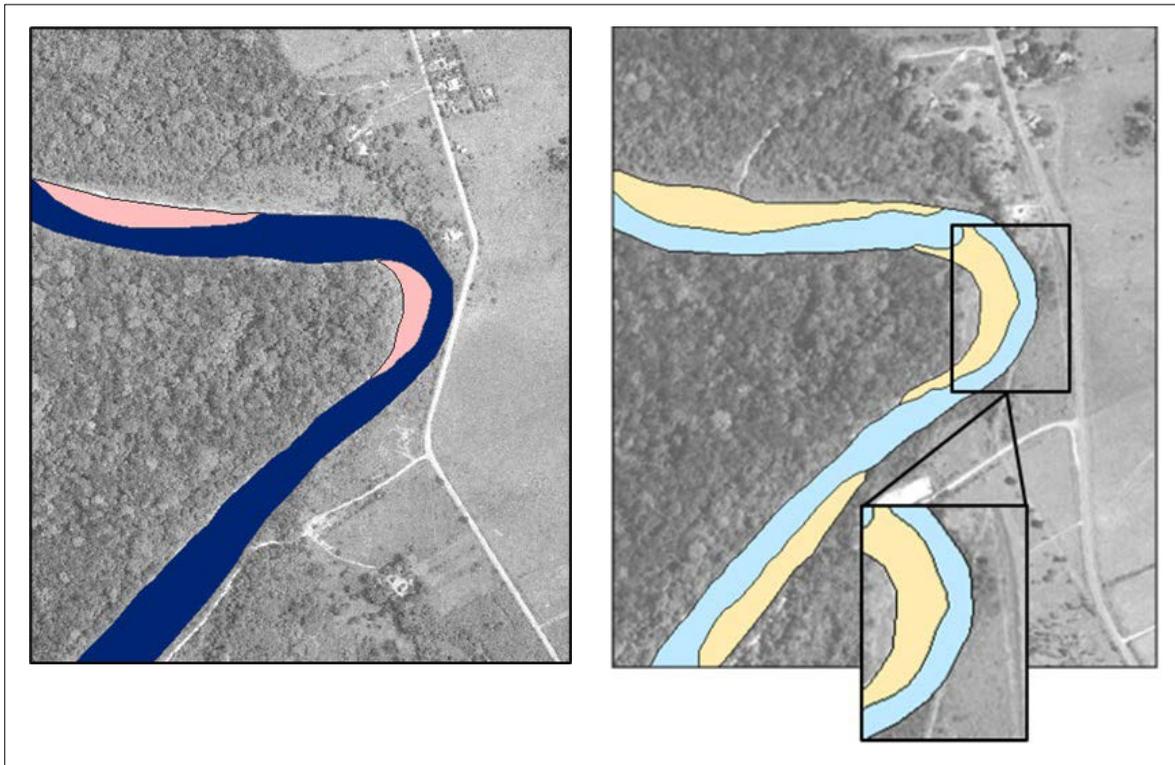
Figura 7. Afectación de la vía entre 1992 y 2004 en la sección 2. Fuente: Aguirre y Fajardo (2020).

Vale la pena resaltar que en la sección 2, entre 1992 y 2004, la erosión del río avanzó hasta gene-

rar el colapso de la infraestructura vial (Figura 7), obligando al cambio de la ubicación o realineamiento del corredor vial, producto de la pérdida de la banca original.

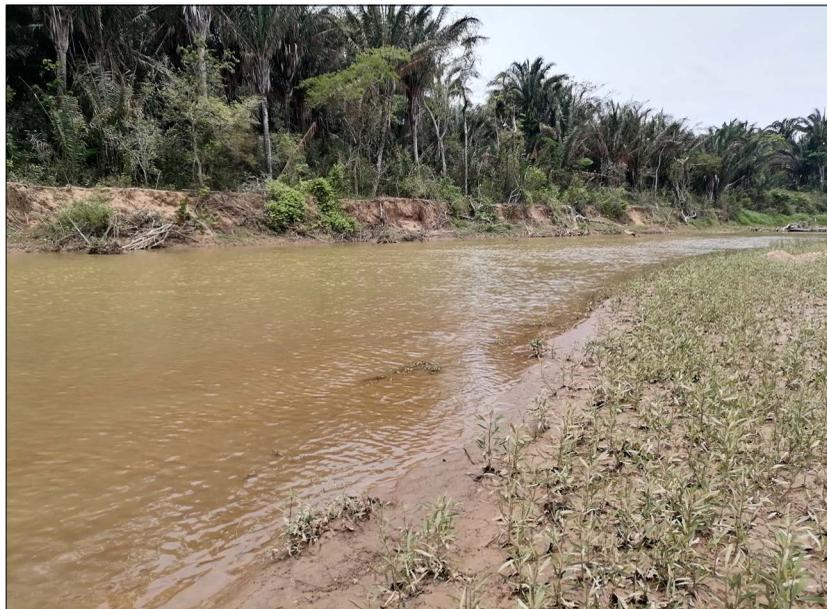
Figura 8. Sección transversal aforada en el río Unete, conformada por gravas, arenas y material vegetal que obstruye levemente el cauce.

El aforo líquido permitió establecer un caudal de 3.51 m<sup>3</sup>/s, el cual fluye con velocidad de 0.54 m/s, por una sección mojada de 6.50 m<sup>2</sup>, perímetro 30.01 m y pendiente media de 0.00154 m/m, como se muestra en la Figura 8. Despejando de la ecuación de Manning se obtiene un coeficiente de resistencia de 0.026 propio de grava media. Para utilizar este coeficiente en la sección a banca llena, conviene realizar una corrección por la presencia de troncos y obstrucciones, obteniendo un valor de 0.031, permitiendo estimar un caudal formativo de 394.06 m<sup>3</sup>/s.

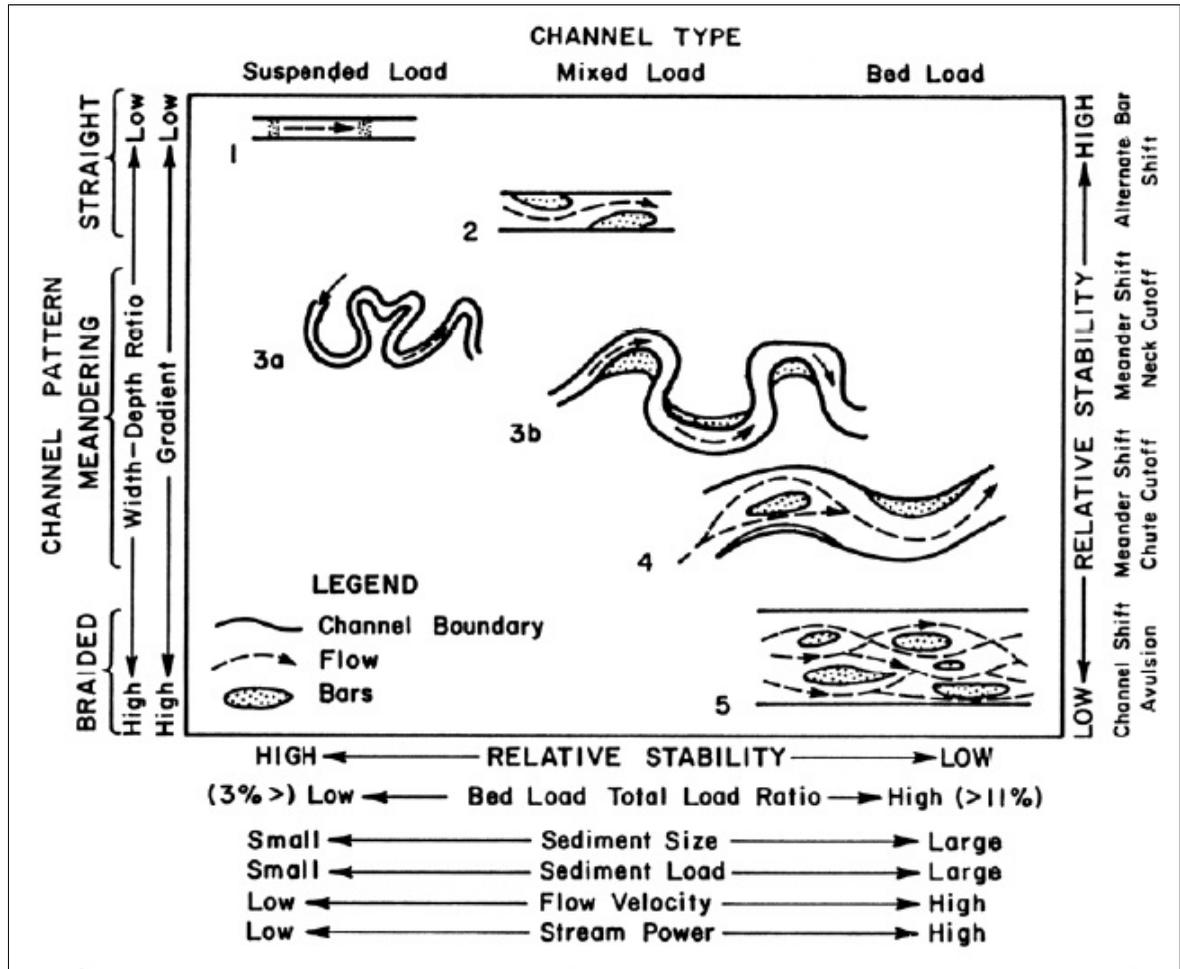
Figura 10. Clasificación de cauces naturales según su morfología, tipo de carga sólida y estabilidad relativa (Schumm, 1985)

El río Unete en el tramo estudiado se clasifica como un río meándrico con barras de punta en la margen interior de cada curva y pendiente suave, coincidiendo con un cauce tipo 3b como se muestra en la Figura 10, dichos meandros son irregulares, sin repetición del patrón, parámetros que lo identifican como río meándrico irregular. Este tipo de ríos tienen carga de sedimentos mixta, es decir, sin predominio de carga en suspensión (finos) ni de fondo (arenas), condición que se evidencia en la combinación de las geoformas terrazas bajas, barras de punta y barras longitudinales como se muestra en la Figura 9. De acuerdo con Brice (1983), la resistencia de los taludes de este tipo de ríos es menor respecto a los ríos trenzados y ríos multicanales o canaliformes, lo cual les otorga mayor dinámica.
