Cambios morfológicos costeros en Isla del Carmen, Campeche, por el paso del huracán "Roxanne"

José Luis Palacio Prieto*
Mario Arturo Ortíz Pérez*
Arturo Garrido Pérez*

Resumen. Con base en la interpretación de imágenes verticales de video adquiridas desde un helicóptero, se realizó un reconocimiento de los estragos causados por el paso del huracán "Roxanne" en la costa de la Isla del Carmen, Campeche, en octubre de 1995. Se identifican procesos geomorfológicos y formas resultantes que caracterizan a la línea de costa como regresiva durante el evento ciclónico, aunque localmente se aprecian algunos rasgos de acumulación en sectores reducidos. Los sitios más afectados corresponden a antiguos canales, hoy obturados, cuyo funcionamiento es reactivado durante los eventos ciclónicos extraordinarios. Se concluye, igualmente, acerca de la utilidad de las imágenes de video en la evaluación expedita del territorio y de la detección de daños a la infraestructura.

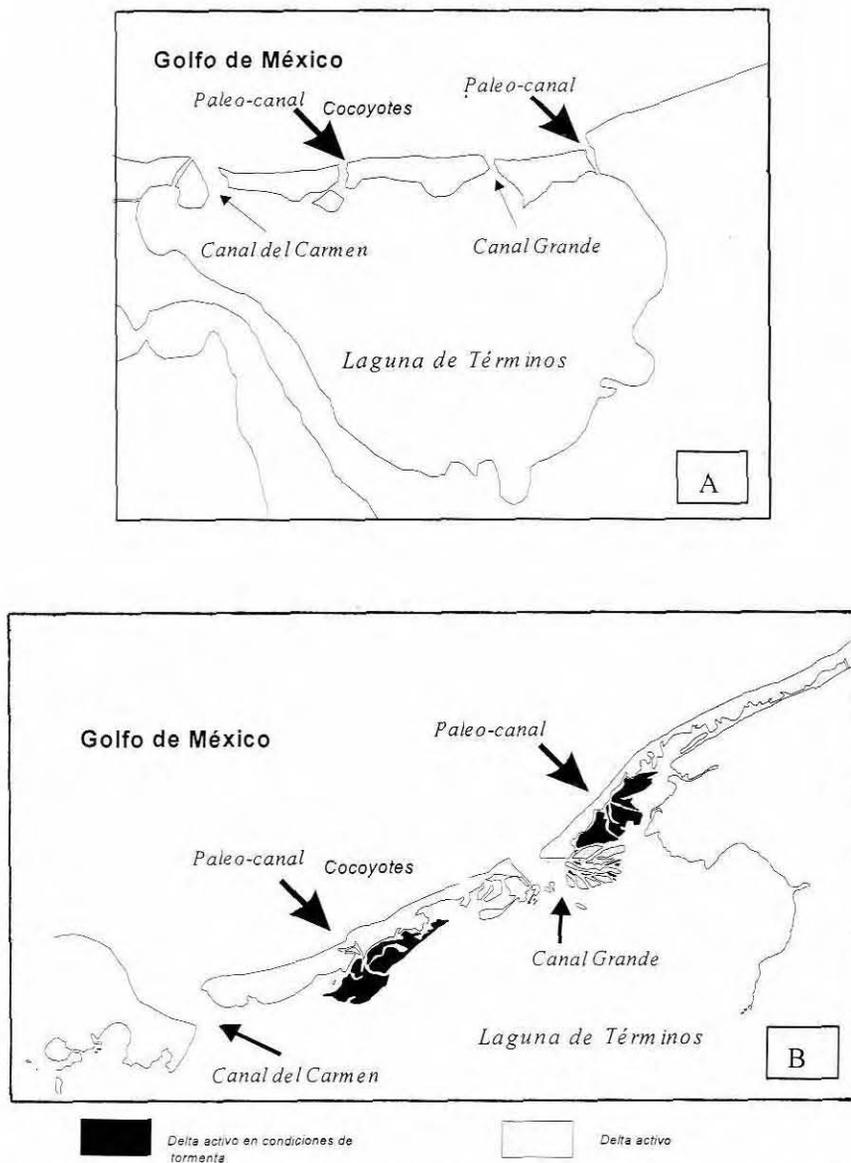
En la mayoría de los mapas portulanos se identifican cuando menos cuatro canales que separan tres islas principales (Figura 3A). En cada acceso se muestran los fondos bajos que tienen forma semicircular o arqueada, que corresponde a abanicos deltaicos de intermareas. Hoy en día, la ubicación de dos paleo-canales en Isla del Carmen puede identificarse por inflexiones en la línea de costa, que truncan de manera discordante a los cordones litorales antes referidos. Altitudinalmente, estos paleo-canales corresponden a terrenos relativamente deprímidos, lo cual es aprovechado por las mareas y oleaje de tormenta para penetrar nuevamente, re trabajar sedimentos de la playa y depositarlos en las marismas interiores a manera de abanicos de displayamiento, proceso mantenido desde hace por lo menos dos siglos. La ubicación de los cuatro canales referidos se incluye en la Figura 3; dos de ellos corresponden a los canales de Carmen y Grande, actualmente funcionales. Un tercer paleo-canal se ubica en

sectores de manglar. El proceso referido llega a cortar la barra para comunicar el mar abierto con las áreas cubiertas de mangle de la laguna interior, de la cual drenan las aguas lagunares. Los sitios afectados por este proceso se identifican en las figuras antes señaladas, y corresponden a un bajo topográfico del antiguo canal de Cocoyotes (Figura 3), reactivado durante la tormenta.

Figura 3. A) Configuración de la línea de costa en 1756, según mapa de Juan Pérez Ramírez (compilado por Antochiw, 1994); B) Configuración actual.
