Protección civil, población, vulnerabilidad y riesgo en Santiago Miltepec, Toluca

Civil protection, population, vulnerability and risk in Santiago Miltepec, Toluca

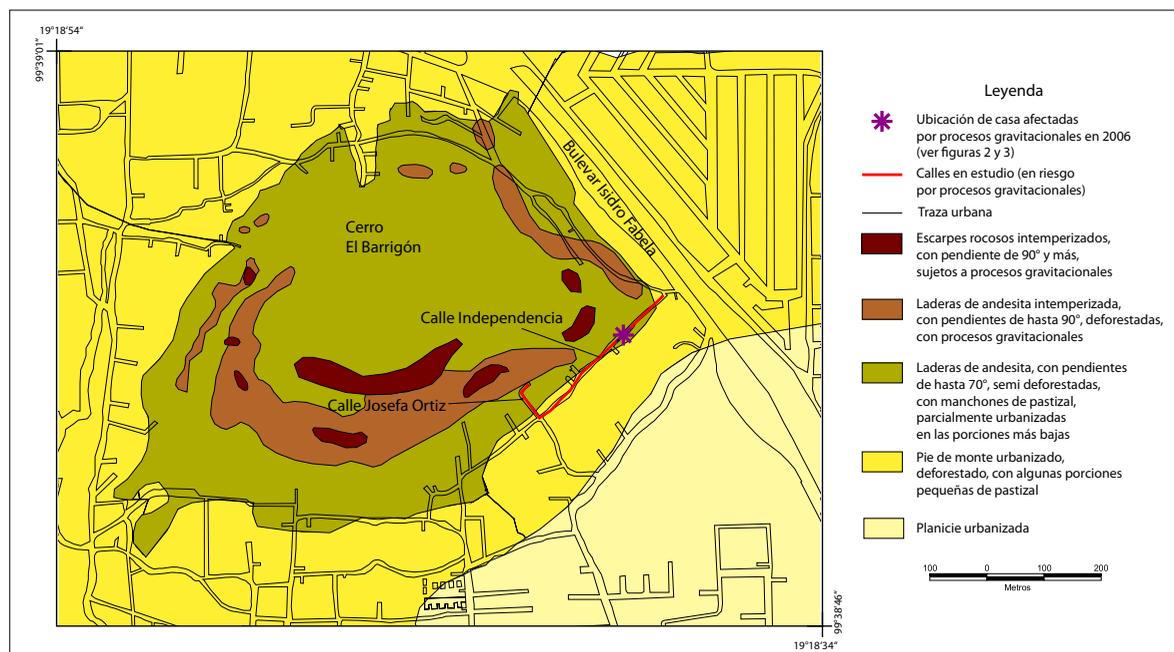
Fuente: elaboración propia con base en: Dir. Gr. de P.C. y Fac. Geo. (1999) y trabajo de campo.

Figura 1. Mapa de localización de la zona en estudio con algunos elementos que inciden en la peligrosidad de las laderas del cerro El Barrigón.

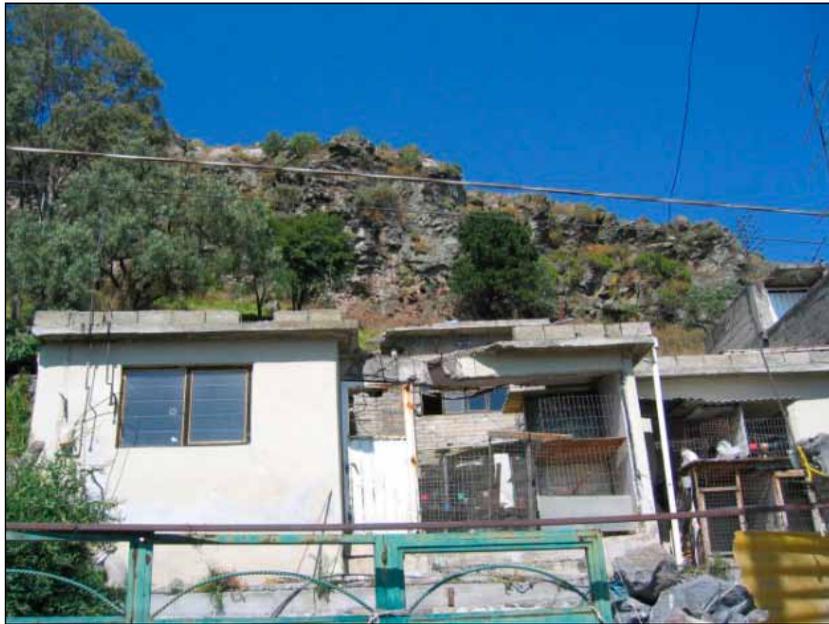
Figura 2. Foto de casas de la calle Independencia asentadas sobre el piedemonte del cerro El Barrigón. En el segundo plano de la fotografía se observan las laderas de donde afloran rocas con pendientes pronunciadas, 6 /11/2009 (foto: Alejandra Toscana).

sidad. La caída de rocas se produce cuando, de las laderas intemperizadas, se desprenden rocas y caen por efecto de la gravedad hasta donde encuentran un soporte; frecuentemente la precipitación detona el proceso (Alcántara, 2000:10). A pesar de estas condiciones el área urbana de Toluca empezó a expandirse sobre el piedemonte y laderas del cerro El Barrigón (Figura 2).

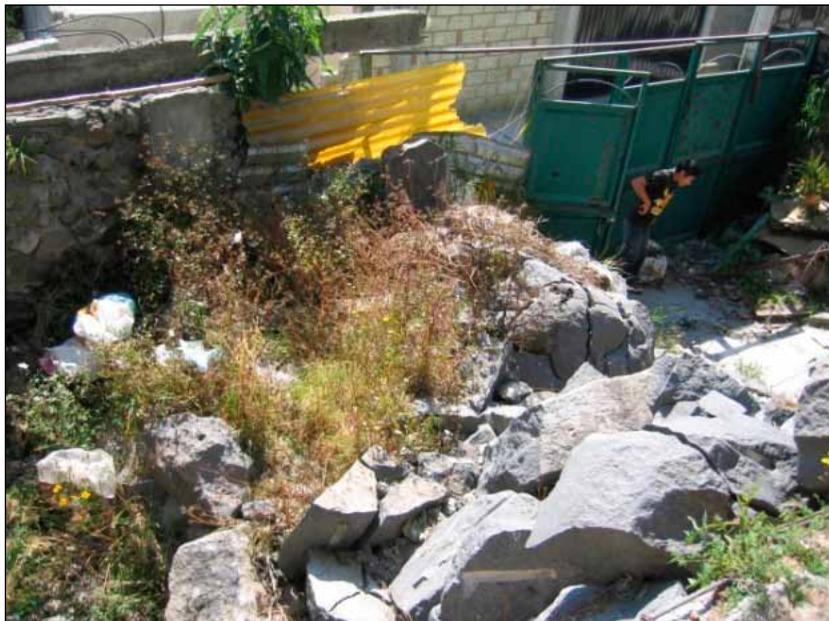
Figura 3. Bloques de roca desprendidos de las laderas superiores del cerro depositados al interior de una casa, en la que sus dueños ya no pueden vivir, la utilizan como gallinero, 6 /11/2009 (foto: Alejandra Toscana).

hasta chocar con varias casas; tres de ellas sufrieron daños irreparables en el techo, paredes y cancelería, y tuvieron que ser abandonadas por las familias que ahí vivían (Figura 3). En esa ocasión, la afectación fue limitada, pero hay aproximadamente 40 casas más, ubicadas a lo largo de los 300 m que abarcan las calles Independencia y Josefa Ortiz de Domínguez, en la zona de acumulación de material

que algunos de los vecinos que decidieron dejar sus casas por temor a la caída de rocas, se refugiaron temporalmente con parientes. Una de las familias más afectadas que tuvo que abandonar su casa, se apoyó en parientes que siguieron viviendo en la zona para que cuidaran su casa, desde entonces utilizada únicamente como gallinero.⁴
